Sisekaitseakadeemia

MUSTIKA KESKUSE EHTUSLIKE ISEÄRASUSTE SEOS
TULEKAHJU TAGAJÄRGEDEGA

Lõputöö

Tallinn 2011

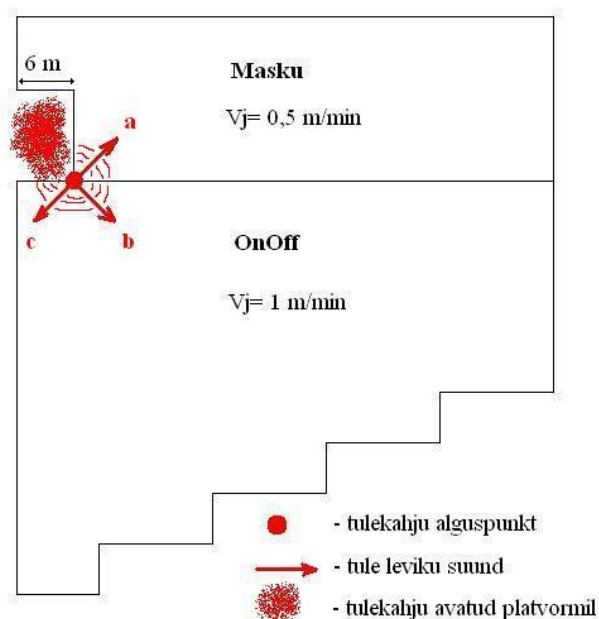
Joonis 1. Kell 5.40. Sisetulekahju algstaadium. Autor Aleksei Konõšev

Tulekahju arengu matemaatilisel modelleerimisel võtab autor tuleleviku algpunktiks põlenud prügi kontaineriga platvormi nurga ja tuleleviku suunad nagu on näidatud joonises 1.

Joonisel on näha, et tulekahju joonpõlemiskiirus on erinev ONOFF-i ja Masku ruumides. See on seetõttu, et Maskus oli põlemiskoormus väiksem kuna see on mööbli kauplus ja kaup niisugustes poodides seisab laialipillatult, aga ONOFF-is vastupidi - tihedalt kokku pandud. Esialgu sattus tuli ONOFF-i lattu ja pärast seda juba müügisaali, aga seoses sellega, et siseseinad ei olnud tulekindlad, siis neid arvutamise käigus ei arvestata, v.a. ONOFF-i ja Masku eraldatav sein, mis on jäetud arvutamise lihtsustamiseks ja samuti selle põhimõttega, et esimesed joad olid antud Masku poolt, mis hakkas tulelevikut tõkestama ja keskkonda jahutama. Tuleleviku kiirust hoone siseselt võis ka mõjutada tuulesuund ja -kiirus, aga seda antud töö rames autor ei uurinud.

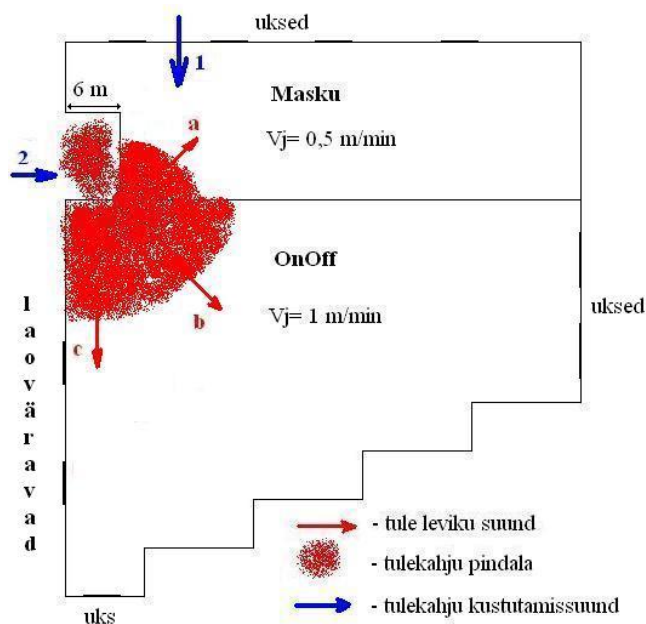
Joonis 2. Kell 5.55. Esimeste jugade andmise suunad. Autor Aleksei Konõšev

Algusel oli tehtud hargnemine kolmest autost: üks paar läks Mustika keskuse sisetänavale (koridori) kaudu Masku poolt tulekahju kustutama - seal olid tavalised uksed, teine aga hakkas likvideerima prügikonteineris ja ülejäänud platvormil olevat põlengut ning kolmas püüdis siseneda ONOFF-i laovärvate kaudu hoonesse, et sealt poolt kustutusrännakut teostada. Esimesed joad olid antud kell 5.55 ning kasutati 2 „C“ juga, kolmas juga oli tööks valmis ja ootas värvate avamist (vt joonis 2). Neljas auto tegeles hüdranti otsimisega, luure jätkus.

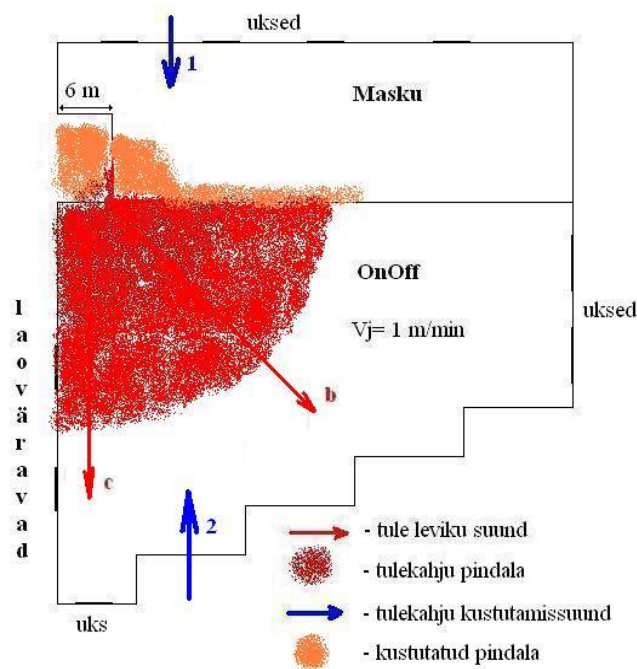
Joonis 3. Kell 6.05. Tule leviku piiramine kahelt poolt. Autor Aleksei Konõšev

Järgmiseks arvutuseks kasutab autor ajahetke, kui esimesed joad hakkasid tööle ONOFF-i kaupluse sees. Sarapuu sõnade põhjal ajal, mil nad avasid laovärava, selgus, et sealt kaudu siseneda ei saa, kuna ladu oli tuld täis. Otsustati sisenemiseks kasutada juurdeehituse väikest ust, kuna selgus, et selle kaudu saab siseneda lattu. Autor eeldab, et laovärvate avamiseks kuulus umbes 5-10 minutit ja seoses sellega on tehtud järgmised arvutused ajahetkel 6.05 (vt joonis 3).

Teoreetiliselt selles etapis oli võimalik olemasolevate jõududega anda vajalik veehulk, kuid puudus pidev veetagamine hüdrantidest (vt lisa 4 I etapp) ja seetõttu praktiliselt nii suurt veehulka ei ole võimalik anda. Tulemuseks oli tulekahju edasi arenemine ONOFF-i ruumides, kuid tulelevimise kiirus vähenes seoses veejoo kasutamisega seal, s.t. $k = 0,5$.

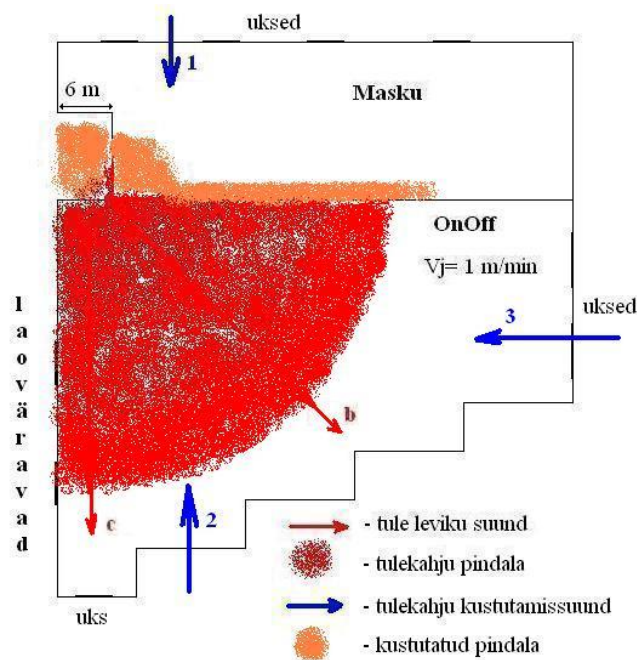
Joonis 4. Kell 6.19. Moodustatud kolmas tööloik. Autor Aleksei Konõšev

Kell 6.09 jõudis sündmuskohale Ida-Harju operatiivkorrapidaja Aleksei Tkatsenko, kes hakkas tegelema pideva veevarustuse loomisega. Kell 6.19 Keslinna autode baasil moodustati kolmas tööloik Prisma poolt (vt joonis 4). Samal ajal oli juba moodustatud esimene pidev toide hüdrantist, kus kasutati 77. mm voolikuid (vt lisa 4 II etapp).

Järeldame, et 44 l/s + joad kaitsmiseks ei ole võimalik antud ajahetkel tööle rakendada arvestades tegevuses olevat ühte hüdranti, kaugust hüdrandist kuni autodeni ja voolikuliini läbimõõtu. Tulekahju areneb edasi.

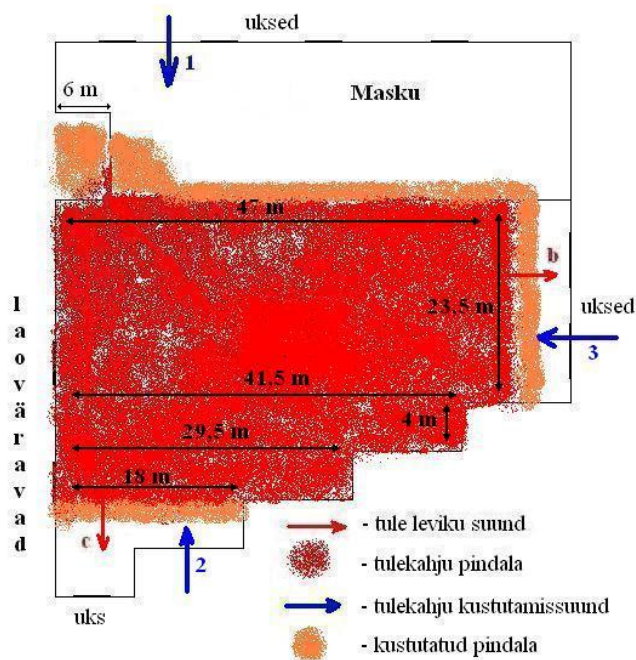
Joonis 5. Kell 6.47. Lõplik tulekahju piiramine. Autor Aleksei Konõšov

Viimane aeg analüüsimiseks on kell 6.47 (vt joonis 5), mil PTJ tegi vaheraporti, kus teatas, et tulekahju kustutamiseks töötab 2 lafetti ja 6 „C“ juga. Selleks hetkeks oli paranenud veevarustussüsteem, mis koosnes kahele hüdrandile paigaldatud põhiautost ja kolmest 77. mm toiteliinist (vt lisa 4 III etapp).

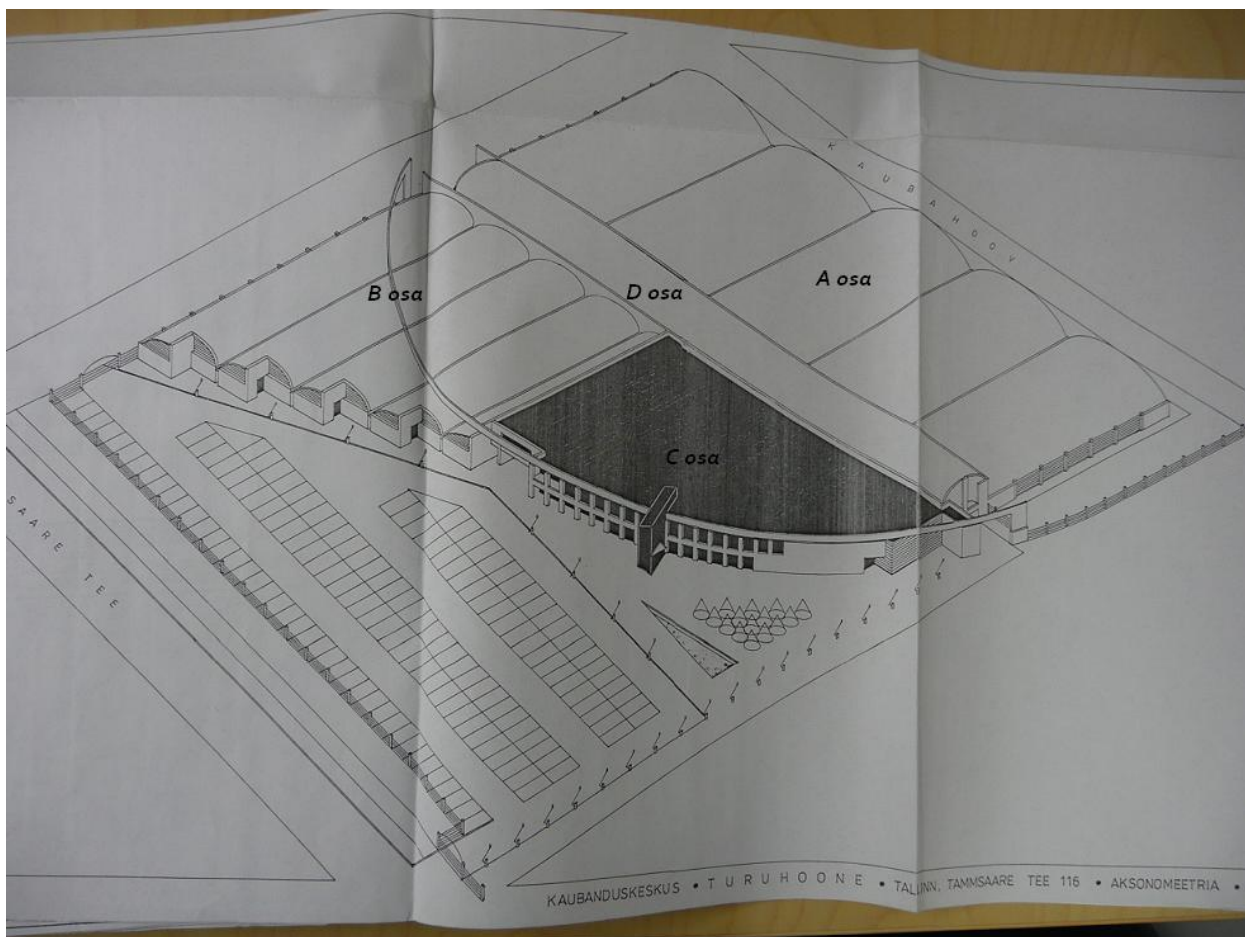
LISA 1. TURUHOONE AKSONOMEETRIA

Pildi peal on näidatud kuidas esialgu turuhoone pidi välja nägema, kuid tegelikult valmis ehitus oli natuke teistsugune. Autor ei oska näidata kõik erinevused, kuid kõige suurem on osa A katus. Pildi peal ta koosneb viiest suurest kaarkatusest, kuid tegelikult teda tehti kümnest väiksemast, samadest nagu on näha pildi peal osas B.

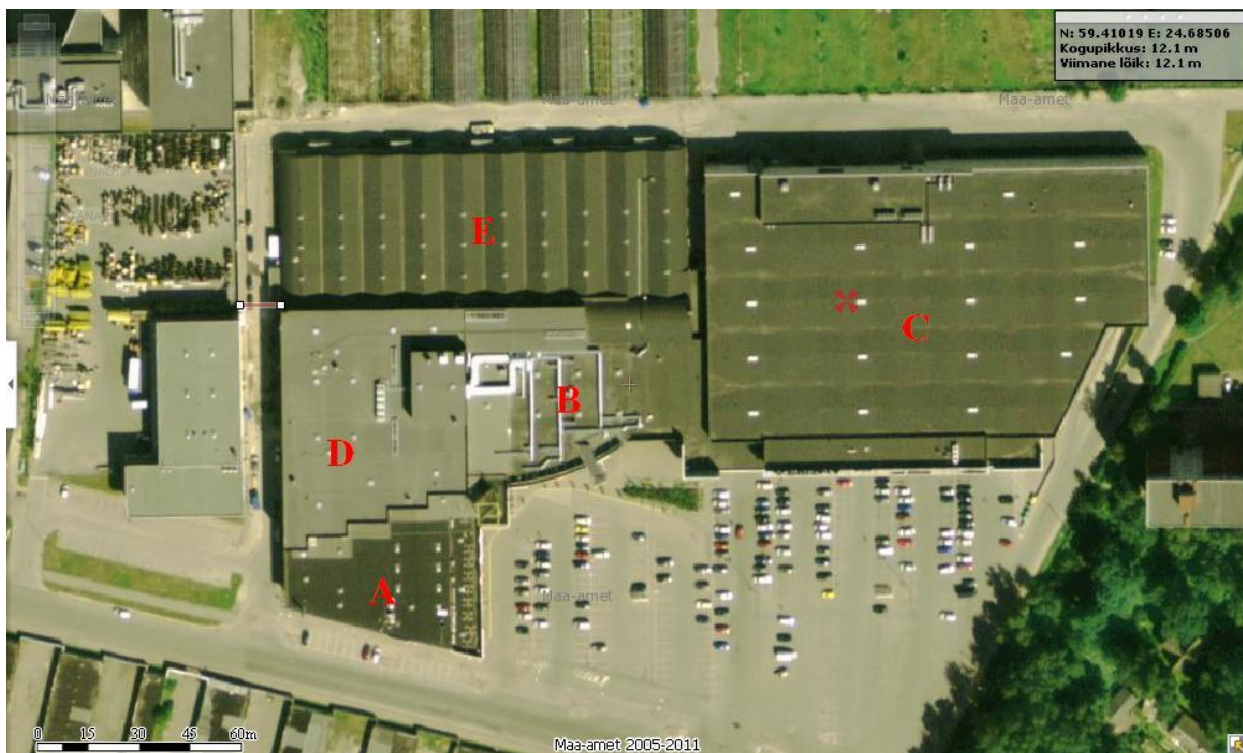
LISA 2. HOONEVAHELINE KUJA

Pildist on näha, et seisuga 10.04.2011 Mustika kaubanduskeskuse ja kõrvaloleva Esvika Elekter (Tammsaare tee 118) hoonega tuleohutuskuja on ligikaudu 12 m, mis on tänase tuleohutusnõuetega korras. Kui rääkida mis oli 1996-1997. aastatel, siis autor eeldab, et olukord oli sama või isegi parem, sest kõrvalolevad Esvika Elekter hooned olid rajatud ajavahemikus 2005-2008 (andmed võetud Eesti ehitisregistri kodulehelt www.ehr.ee). Autori eelduse tõendamiseks võib vaadata kui kaugel keskusest seisavad klaaskasvuhooned- nad on veel pikkema ajalooga rajatised. Sellest saab teha järeldus, et 1997. aastal põhja suunas oliv kuja oli vähemalt sama suurusega, kui see oli nii ja pea meeles, et turu ümber oli tehtud sõidutee, siis arvatavasti tee ja hoonevaheline kuja olid samavõrdsed ka lääne suunas. Samuti tulekaitse järelvalve inspektor R. Soolman andis oma heakskiidu selle hoone tuleohutusnõuete vastamise kohta.

Samuti pildi peal on näidatud kuidas tänase seisuga hoone jagatakse osadeks: C osa on Prisma, A osa on kahekordne lastekauplus koos kasiinoga, B ja D osad on ostukeskus ja E osa on kinni.

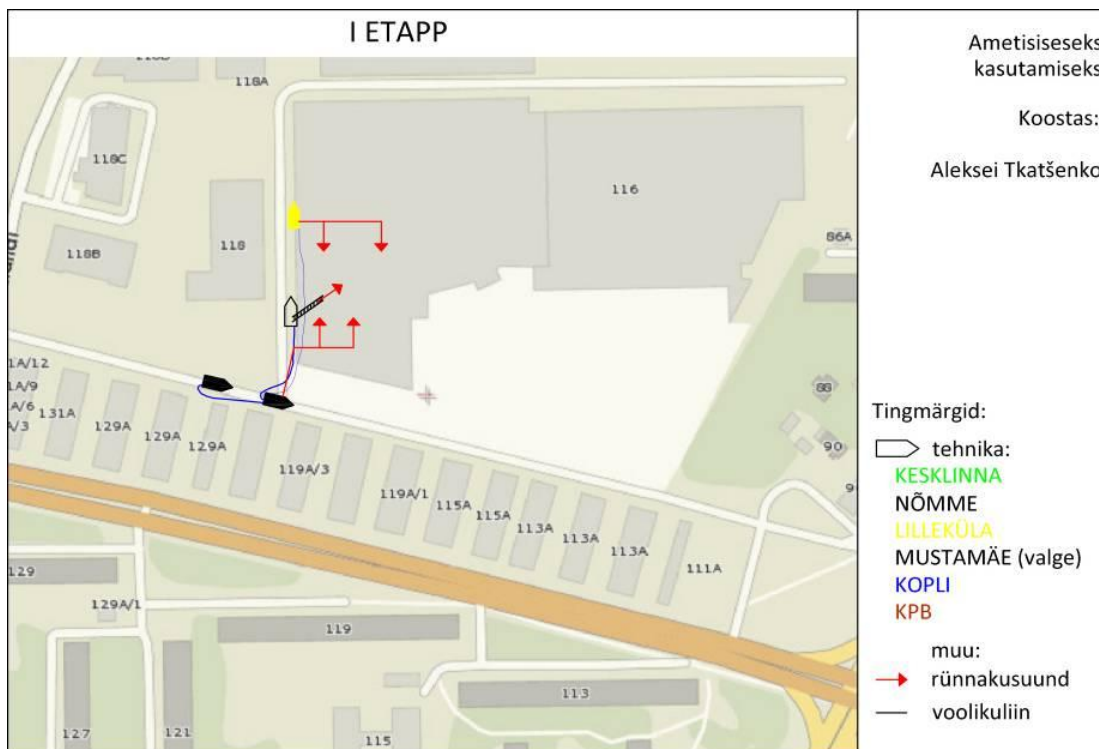
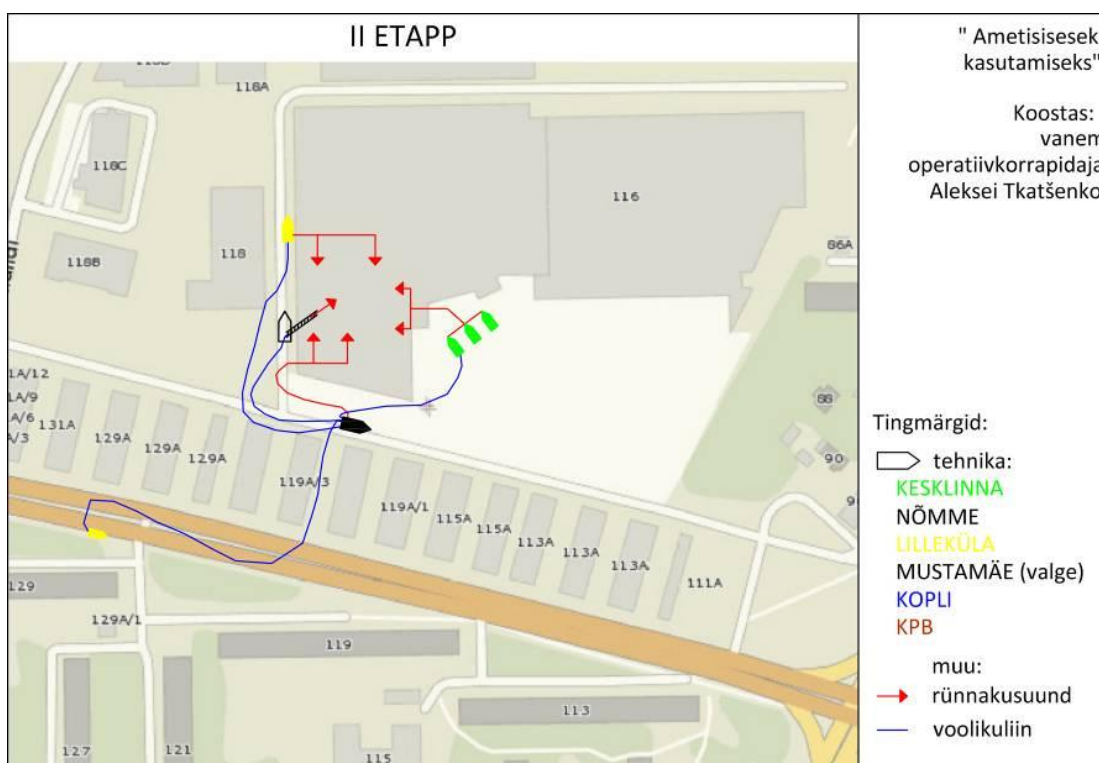
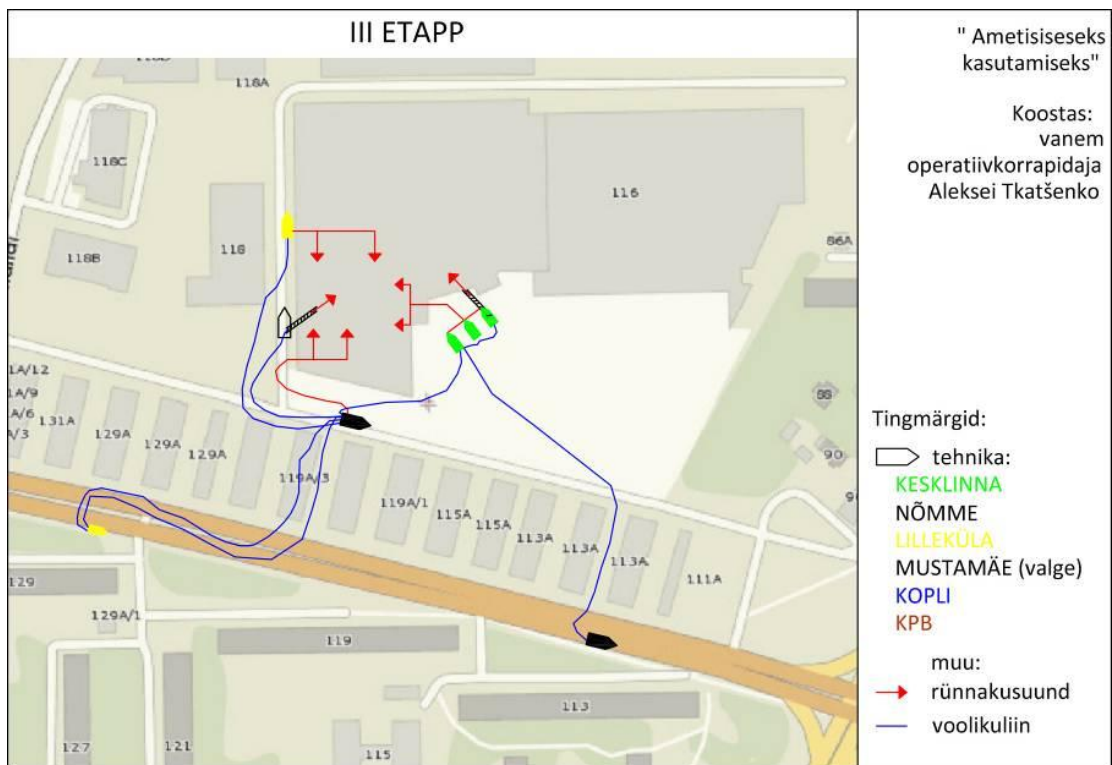
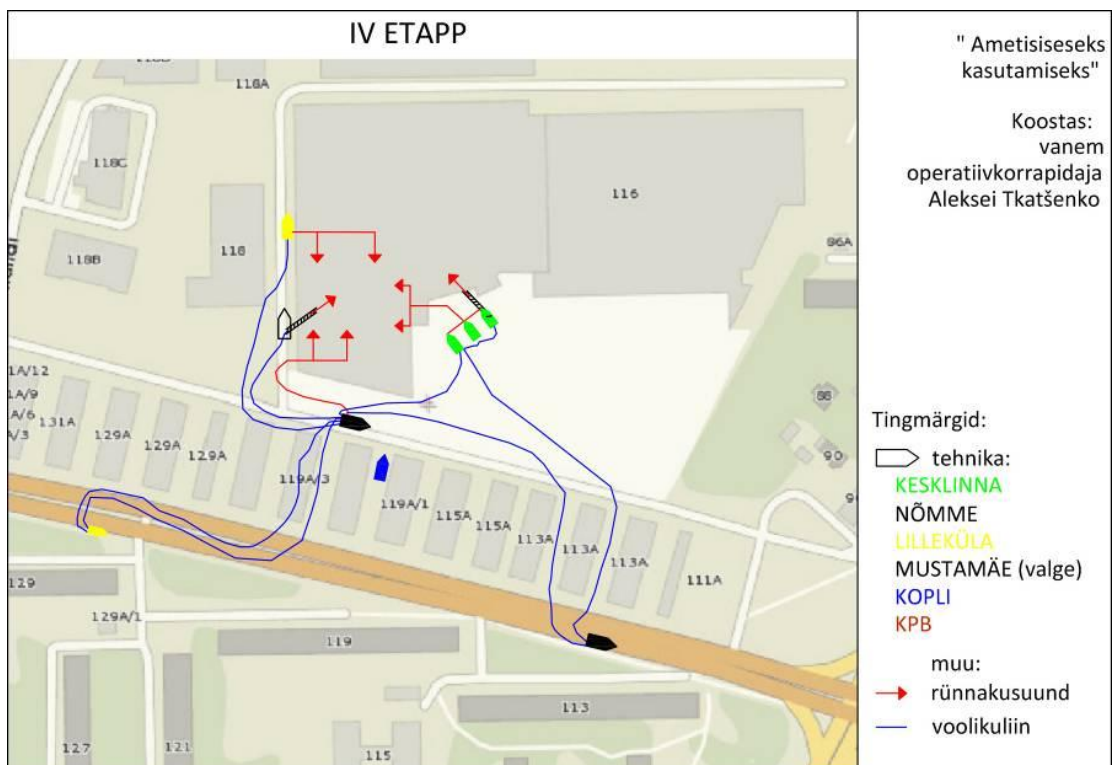
LISA 3. VESIVARUSTUSE SKEEMID

Kopli auto (sinine) juba seisab hüdrandi kohal ja järgmisel etapil vett anti Kopli autost 150. mm voolikute kaudu.
