**EVAKUATSIOONI OHUD TARTU KAUBANDUSKESKUSTES
MÜÜGIKAMPAANIATE AJAL**

Lõputöö

Tallinn 2015

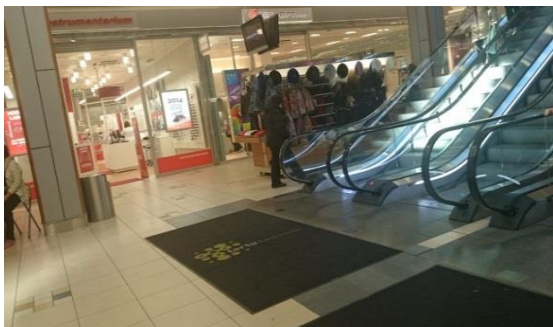
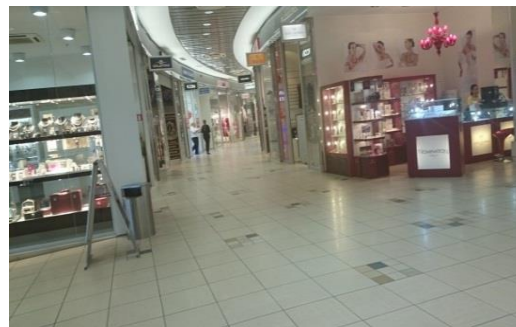
Antud ajahetkel viibis Tartu Kaubamajas väga vähe inimesi. Näha on laiad ja avatud evakuatsiooniteed. Laealustesse ei ole riputatud reklaame ega kaunistusi, mis otseselt segaks

suitsuandurite ja sprinklerite tööd. Puuduvad erinevad lisaletid ja müügikohad. Evakuatsioonimärgistused on olenemata asukohast nähtavatel kohtadel. Evakuatsioonipääsude uste ette ei ole ladustatud liigseid esemeid ja viis hoones paiknevat evakuatsioonitrepikoda on kergesti läbitavad. Kaupluste küllastajatele on keskus tagatud turvaline evakuatsioon igast punktist.

Joonis 4. Tartu Kaubamaja I ja II korrus argipäeval (autori foto)

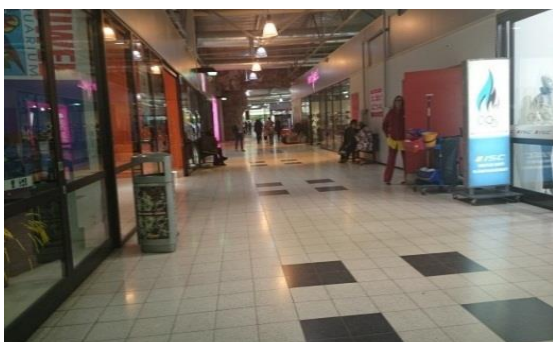
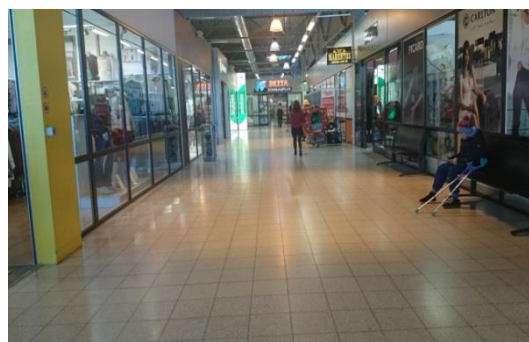
Analoogselt Tartu Kaubamajaga toomis autor ka Tartu Lõunakeskuses. Võrdlev vaatlus ja fotoanalüüs algas 22.10.2014 kell 16:00 aadressiga Ringtee 75 ja tulemuse fikseerimiseks tehti kakskümmend seitse fotot. Fikseeritud fotodelt saab järeldada, et Tartu Lõunakeskuses viibib antud hetkel vähe inimesi. Näha on laiad ja avatud evakuatsiooniteed. Laealustesse ei ole riputatud reklaame ega kaunistusi, mis otseselt segaksid suitsuandurite ja sprinklerite tööd. Aatriumi ja koridoridesse ei ole paigaldatud erinevaid lisalette ja pole loodud ajutisi müügikohtasid. Keskuses on tagatud igast punktist turvaline evakuatsioon. Evakuatsioonitähistused on hästi märgatavad.

Joonis 5. Tartu Lõunakeskuse argipäev (autori foto)

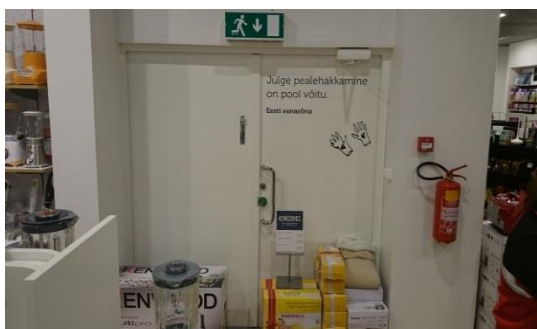
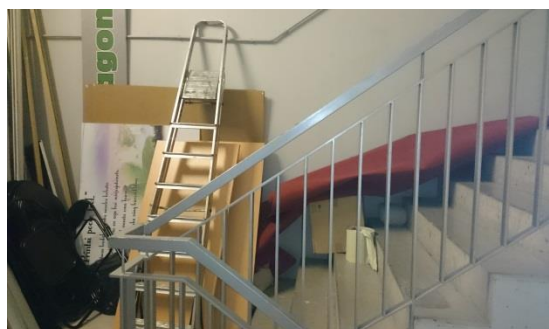
Jõulukampaania Tartu Kaubamajas: võrdlev vaatlus ja fotografeerimine viidi läbi 3., 10. ja 18.12.2014, mille käigus tehti kolmkümmend üks fotot. Võrdlevaks vaatluseks ja fotoanalüüsiks kontrollis autor koos Päästeameti Lõuna päästkeskuse inspektoriga 10.12.2014 kümnet juhuvalikuga kauplust. Evakuatsioonipääsude uksed olid tõkestatud kaupade ja muude erinevate esemetega seitsmel korral (vt joonis 6). Evakuatsioonipääsude uksed on seintega ühes toonis või reklaamtapeediga kaetud, mis ei võimaldanud leida ja aru saada evakuatsioonipääsude asukohtadest kahel korral. Seitsmest kontrollitud evakuatsioonitrepikojast on evakuatsioon takistatud sinna paigaldatud ehitusjääkide, pappkastide, ehitusvahendite ja muude ülejääkide ladustamise tõttu ühel korral (vt joonis 6).

Joonis 6. Evakuatsioonipääsude uksed ja evakuatsioonitrepikoda takistatud Tartu Kaubamajas (autori foto)

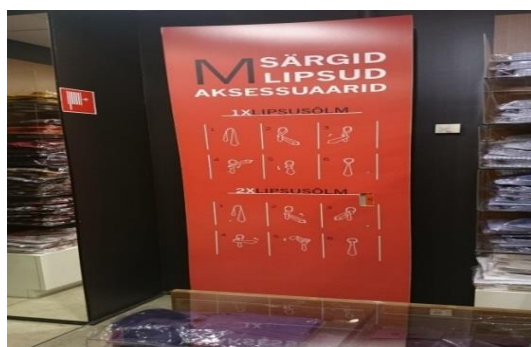
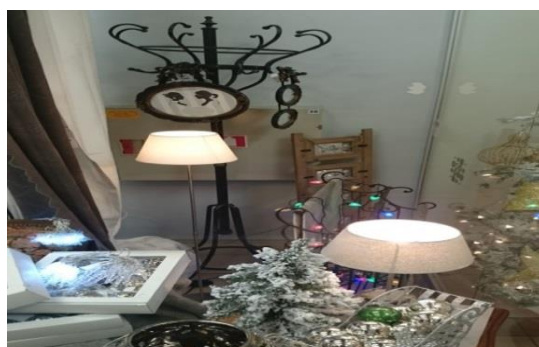
Tuleohutuspaigaldiste juurdepääs ei ole tagatud ühel korral, kus tuletõrje voolikusüsteemi kapi ukse külge on liimitud maast laeni reklaamplakat ja selle tagajärjel ei ole kapp leitav (vt joonis 7). Kahel korral ei olnud tagatud juurdepääs esmaste kustutusvahenditele, kuna nende ette oli ladustatud redelid ja jõulukaunistused koos reklaamkaubaga (vt joonis 7).

Joonis 7. Takistud juurdepääs esmastele kustutusvahenditele Tartu Kaubamajas (autori foto)

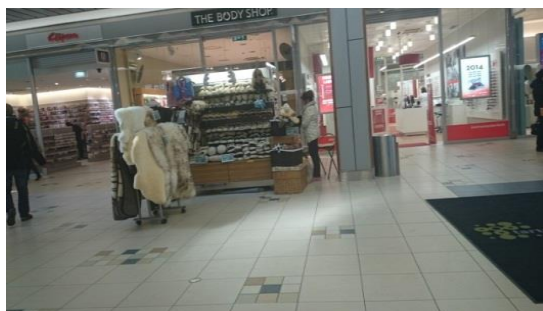
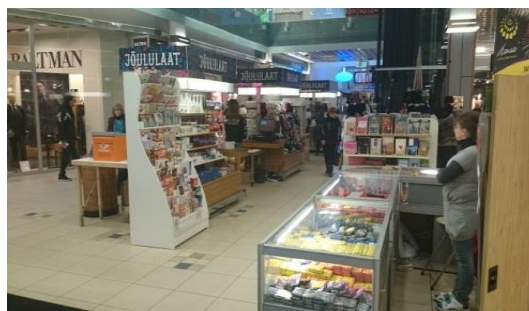
Kokkuvõtteks leiti jõulukampaania ajal juhuslikult valitud kümnest kauplusest Tartu Kaubamajas evakuatsiooninõuete rikkumisi neljateistkümnel korral. Visuaalsel vaatlusel lisaatraktsioonidena riputatud jõulukaunistused ja reklaamid ei kiirenda tule levikut ja ei takistavad ATS käivitust. Sprinklerite olemasolul ei häiri nende tööd ja tööefektiivsus ei ole väiksem.

Joonis 8. Tartu kaubamaja enne jõulukampaaniat ja jõulukampaania ajal (autori foto)

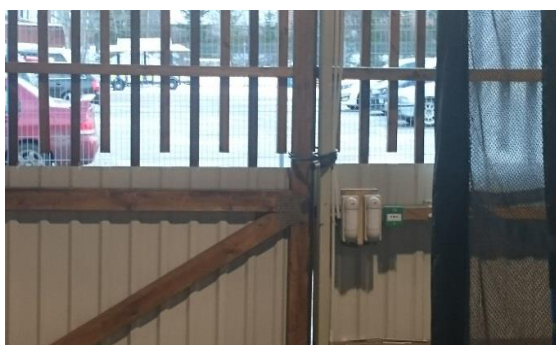
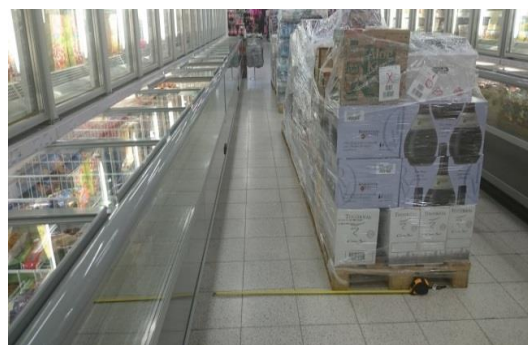
Kokkuvõtteks: jõulukampaania ajal juhuslikult valitud kümnest kauplusest Tartu Lõunakeskuses rikuti evakuatsiooninõudeid viieteistkümnel korral. Lisaatraktsioonidena riputatud jõulukaunistused ja reklaamid ei kiirenda tule levikut ning ei takista ATS

Joonis 9. Lukustatud evakuatsioonipääs ja ladustatud kaubaalused kaubaga Tartu Lõunakeskuses (autori foto)

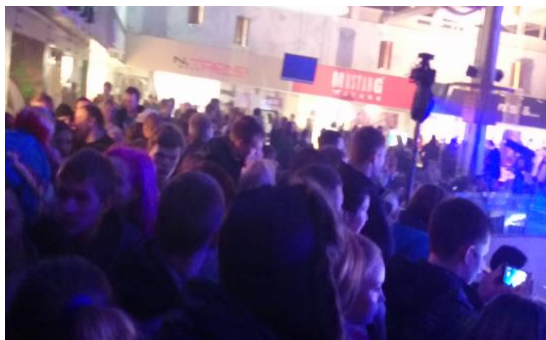
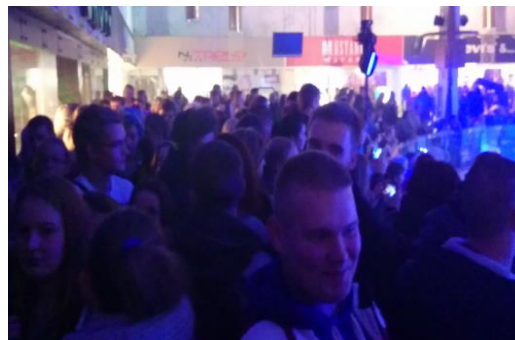
Sarnaselt lõputöö autori poolt avastatud ja fikseeritud puudustele, on ka Lõuna Päästkeskuse tuleohutuskontrolli büroo teinud järelepärimise Tartu Lõunakeskusesse seoses tuleohutusnõuete rikkumisega kampaania Imede Öö ajal. Sellest järeldub, et töö autor on avastanud mitmeid sarnaseid rikkumisi. Järelepärimisest selgub, et ATeS häirete edastus oli peatatud, suurimaks probleemiks suur autode hulk, mis otsides vabu kohti parkimiseks hoopis

tekitasid ummikuid, inimeste ohutuse tagamiseks olid lisaks tööle palgatud turvamehi, aitamaks korraldada vajadusel evakuatsiooni (G. Apevalov 2014, e-kiri 09.12.).

Joonis nr 10. Ülerahvastatus liuvälja ümbruses Tartu Lõunakeskuses (autori foto)

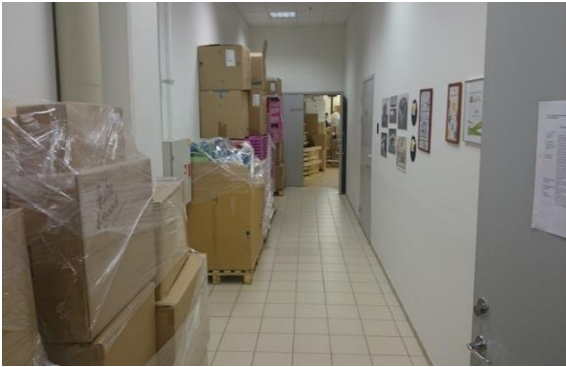
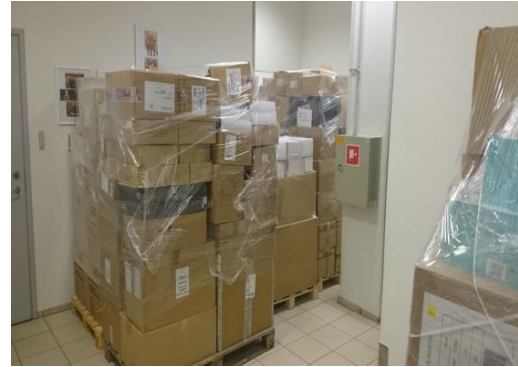
Kontrollides Tartu Kaubamaja kaupluste ruumide taguseid evakuatsiooniteid, avastas autor uue, 06.04.2015 algava müügikampaania kaubakastid koos kaupadega (vt joonis 11).

Joonis nr 11. Kaubaalused koos uue kampaania kaubaga Tartu Kaubamajas (autori foto)

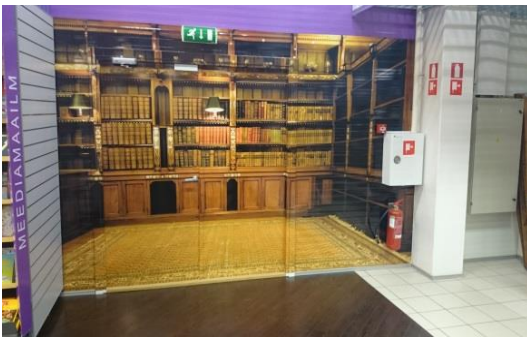
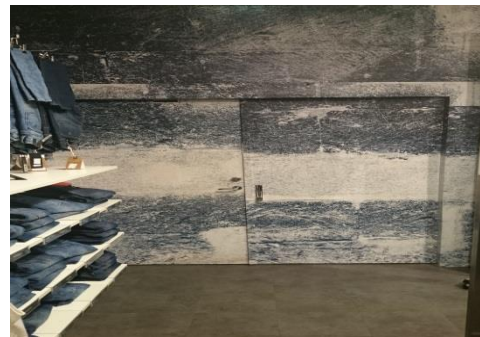
Puudustena peab välja tooma, et mitmete evakuatsioonipääsude ukсед olid reklaamiga kaetud, seintega ühes toonis ja kiirelt mitte leitavad.

Joonis nr 12. Evakuatsiooniuksed, mida kohe ei leia (autori foto)
