Sisekaitseakadeemia

**BLEVE OHU TUVASTAMINE TERMOKAAMERAGA
MAJAPIDAMISGAASI BALLOONI NÄITEL**

Lõputöö

Tallinn 2015

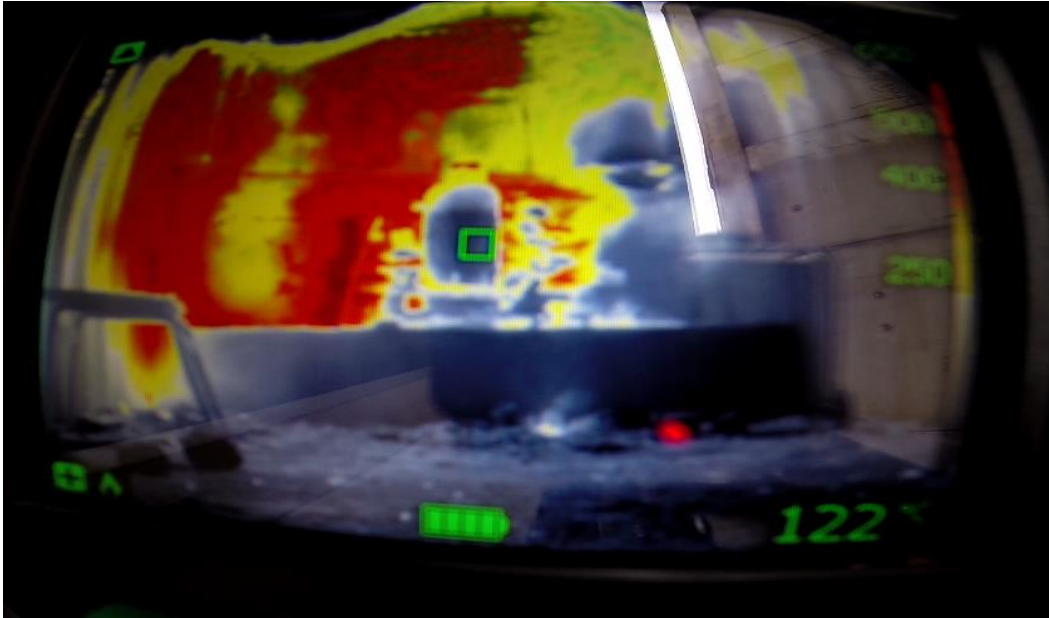
Joonis 3. Katse 1 video hetktõmmis

Joonis 3 on video hetktõmmisel arusaadavalt välja joonistuv ballooni välisjooned, samuti ballooni krae. Tuvastatav on vedelgaasi nivoo, on aru saada et ülemine osa balloonest on heledam, kui alumine osa, milles veel on see vedelgaas.

Katses 1 kasutati täisballooni, hetktõmmisel on juba rakendunud ülerõhklapp ning suure rõhuga väljunud gaas on põlema süttinud ning on tekkinud jugatuli. Ventili kummi läbipõlemisel tekkis ka teine jugatuli. Sel hetkel kui tekivad joatuled, joonistub veel selgemalt välja vedeliku nivoo, kuna kuum vedelgaasi aur väljub balloonest. Ligikaudu 115°C juures on võimalik termokaameraga tuvastada gaasi nivood. Katse tulemusel BLEVEt ei tekkinud. Katse järgne tulemus on nähtav joonistel 4 ja 5. Gaasiballooni värvkatte osaliselt põlenud ja kobrutanud temperatuuri mõjul, ventiil tahmunud, deformatsioonid puuduvad

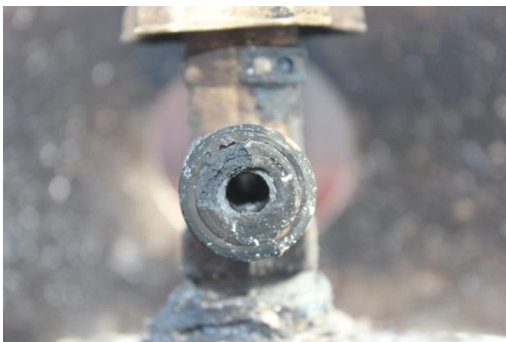
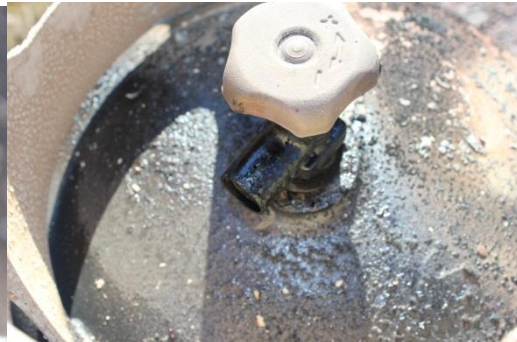
Joonis 4. Balloon Katse 1 järel

Ballooni värvkatte oli täielikult põlenud ja kobrutanud temperatuuri mõjul, ventiil õrnalt tahmunud, deformatsioonid puudusid. Välimuselt olid ventiil ja ülerõhku klapp peaaegu samasugused nagu katse 1 korral, joonisel 4 ja 5.

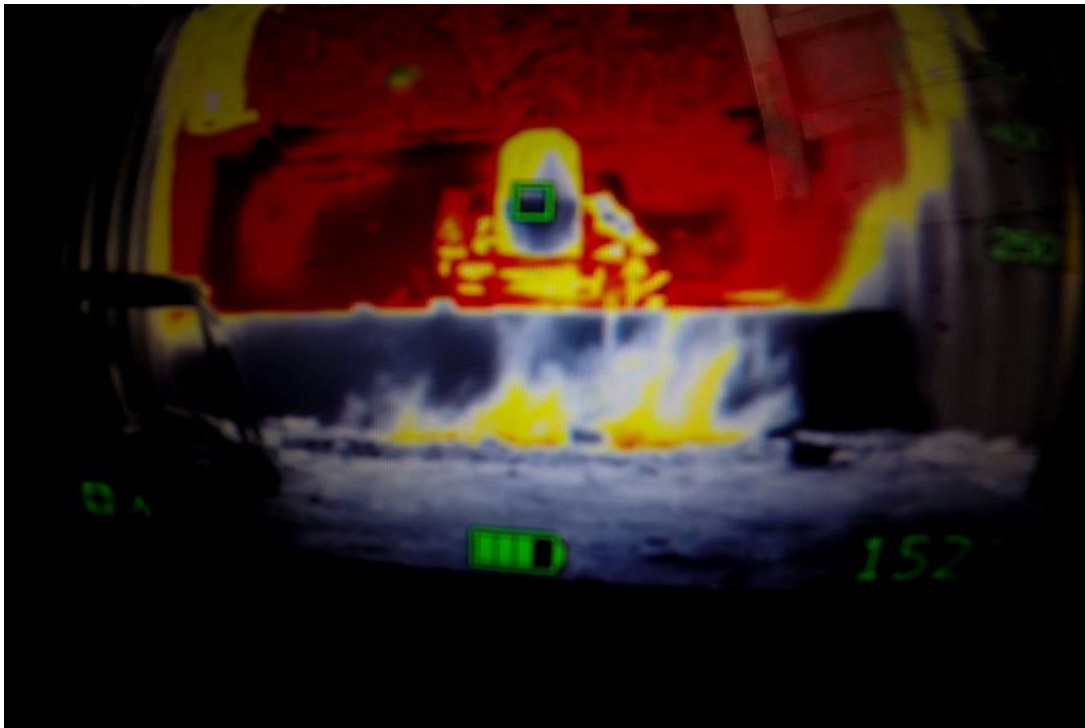
Joonis 6. Katse 2 video hetktõmmis

Katsel 2 kasutati pooltäis gaasiballooni, video hetktõmmisel on arusaavad ballooni välisjooned. Balloon on pika ajaliselt olnud kõrges kuumuses seetõttu on ballooni krae osa pea samas spektris, mis tuligi. Mida kauem on balloon kõrgenenud temperatuurides, tõusevad ka spektriväärtused termokaameraga tuvastamisel, kuid võrreldes ülejäänud põlengu keskkonnaga, mis on peaaegu tumepunane, on balloon siiski vaid helekollane, samuti on tuvastatav nivoo.

Mida vähemaks jääb gaasi, seda hägusemaks muutub varem selgelt välja joonistunud nivoo. Gaas on ballooni jahutaja, surve all olev kuum gaas paiskub välja, tekkis 2 jugatuld, rakendus ülerõhuklapp ning põles läbi ventiili kumm, kuid vedelas olekus gaas oli pea kogu katse lõpuni tuvastatav. BLEVEt ei toimunud.

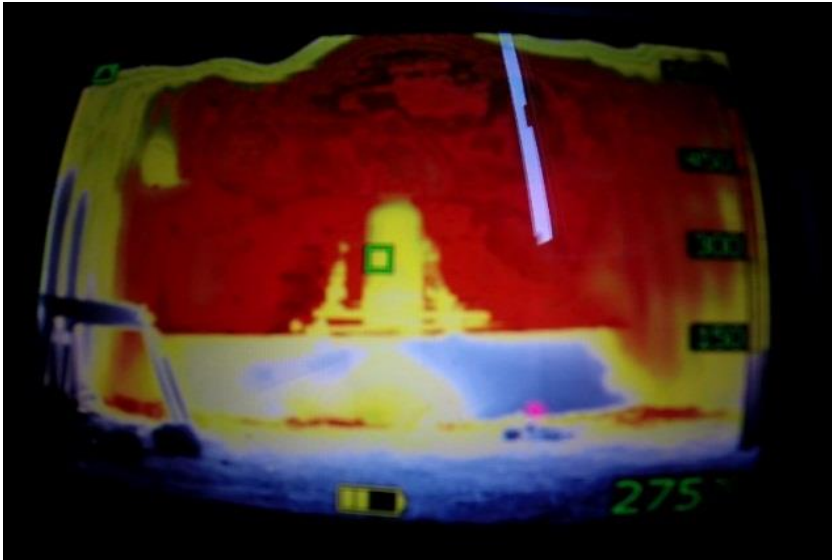
Joonis 7. Katse 3 video hetktõmmis

Katse 3 hetktõmmistel termokaamera videost on selgelt nähtav ballooni kuju, katse sooritati peaaegu tühja ballooniga, seega on nivoo tuvastamine raskendatud, katse alguses on nivoo täiesti nähtav, kuid kui keskkonnatemperatuuri mõjul on kogu vedelas olekus gaas aurustunud, pole võimalik tuvastada ka nivood.

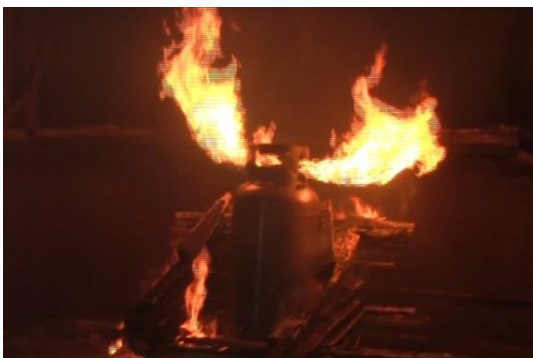
Joonis 8. Katse 3 video hetktõmmis

Temperatuur tõuseb küll katse lõppedes kõrgeks, kuid olenemata sellest, et balloon on gaasist tühi ning on viibinud kõrge temperatuuriga keskkonnas, on see siiski selgelt eristatav ülejäänud keskkonnast. Gaas paiskus välja, tekkis 2 jugatuld, rakendus ülerõhuklapp ning põles läbi ventiili kumm. Tekkinud jugatuld inimsilmale iseloomustab joonis 6. Katse tulemusel BLEVEt ei tekkinud. Gaasiballooni värvkatte oli osaliselt põlenud ja kobrutanud temperatuuri mõjul, ventiil täiesti tahmunud, deformatsioonid puudusid. Välimuselt sama nagu katsetes 1 ja 2, nähtav jooniselt 4 ja 5.

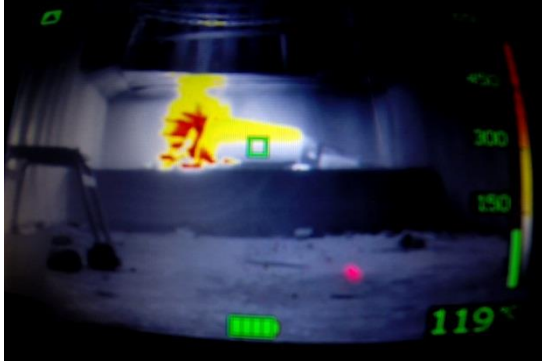
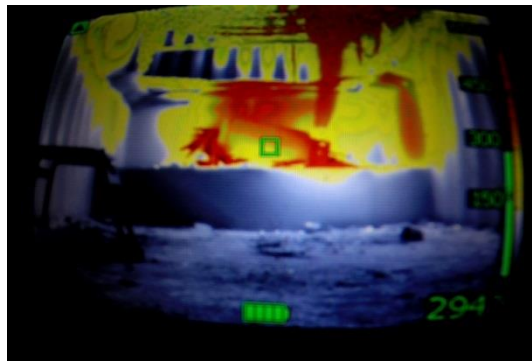
Joonis 9. Katse 4 video hetktõmmis

Katses 4 kasutati võrdleva momendi tekitamiseks ballooni külili. Ei saa olla kindel, et balloon on alati hoone tulekahju korral püstises asendis, seega oli ka vajalik tuvastada, kas külili asendis on lisaks ballooni tuvastamisele võimalik tuvastada vedeliku nivood.

Vedelgaasi nivoo oli tuvastatav alates 117°C kuni aurustumiseni. Ka kogu aurustumise korral on balloon selgelt eristatav ülejäänud keskkonnast, ballooni krae eristub veel selgemalt, kuna jugatulest tingutuna on metalli temperatuur tõusnud kõrgeks. Katse järel oli gaasiballooni värvkatte osaliselt põlenud ja kobrutanud temperatuuri mõjul, ventiil oli üleni pigine, deformatsioonid puudusid. Ventiili pigisus tekkis vaid sellel katsel, kus oli balloon asetatud külili.

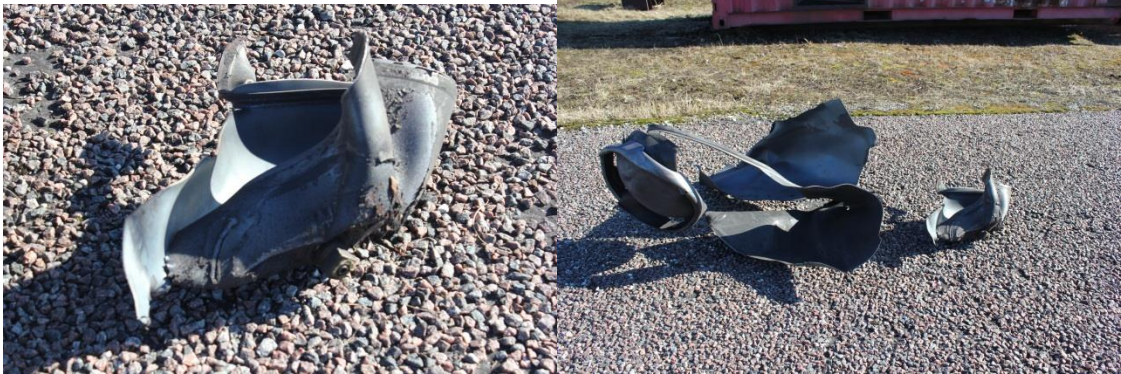
Joonis 13: Balloon katse 5 järel

Katsetes nr. 1-4 BLEVE ei tekkinud, kuna gaasiballoonid vastasid täies ulatuses Euroopa nõukogu direktiividele. Kuna katse nr.5 gaasiballoon ei vastanud täies ulatuses Euroopa nõukogu direktiividele, välja oli vahetatud gaasiballooni ventiil, millel puudus Pii-märgistus ning ülerõhuklapp, tekkis BLEVE. Ventiil vahetati välja taotluslikult, et tekkiks võrdlusmoment uute ja vana tüüpi balloonide vahel.

Gaasiballooni värvkatte oli osaliselt põlenud, ventiil katki ja täiesti deformeerinud, balloon purunenud kolmeks tükiks (ballooni küljed ja põhi ühes tükis, ballooni ülemine osa koos ventiiliga teises tükis ning ballooni ventiili kaitse krae eraldi kolmanda tükina). Teostatud katsed eelnevalt kirjeldatud tingimustes kinnitasid seisukohta, et vanad GOST tüüpi balloonid on ohtlikumad ning nende sattumisel tulekahjusse on BLEVE oht reaalne, mis võib põhjustada hoones viibijatele eluohtlikke vigastusi. Gaasiballoonidel mida kasutati katsetel nr.1-4 ei tekkinud ühtegi deformatsiooni. Seega võib väita teostatud katsete tulemusel, et isegi kui gaasiballoon viibib tulekahjus ka suurel põlemiskoormusel, rakenduvad ennetusmeetmed ning need ei kujuta täiendavat ohtu hoones viibijatele BLEVE näol.
