Sisekaitseakadeemia

**ELEKTRISEADMEST ALGUSE SAANUD  
ELUHOONETE TULEKAHJUD**

Lõputöö

Tallinn 2021

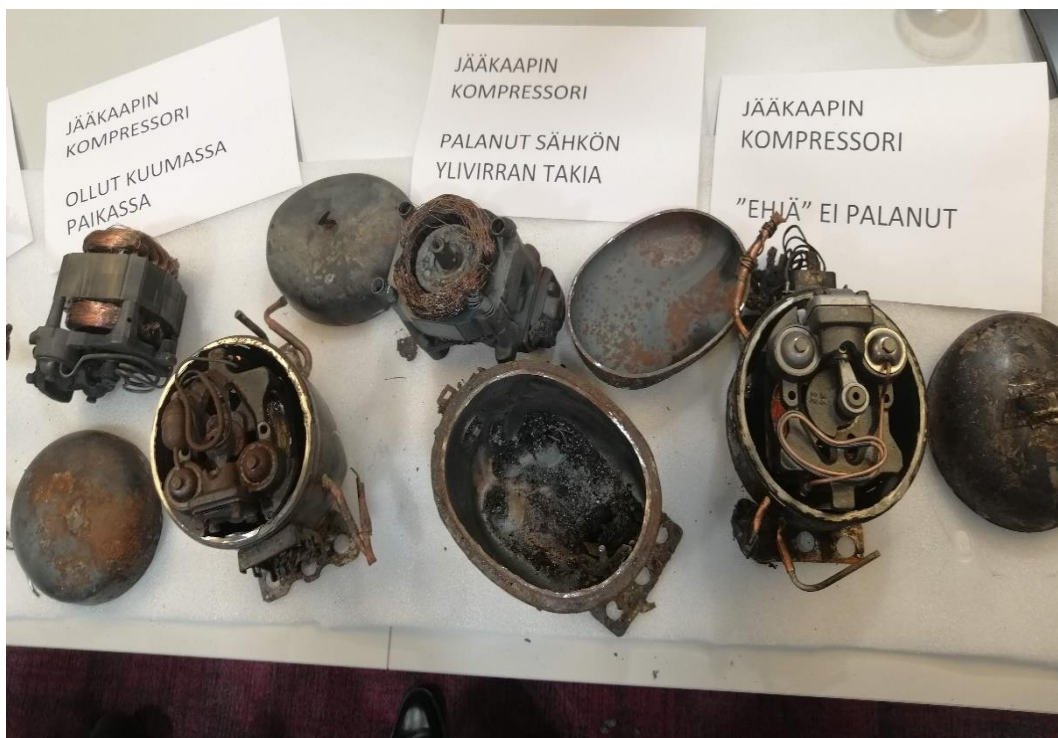
Joonis 1. Külmkapi kompressorite kahjustused (Luht-Kallas, 2019)

Kodudes kasutatavates külmikutes kasutatakse kompressoreid, milles põhiosaks on kompressor ja mootor, mis on ühes tükis ja suletud metallist korpuses. Kompressor kasutab korduvat liikumisjärjekorda nagu kokku surumine ja paisumine, et töödelda madalatemperatuurilist külmutusainet, mis aurustub aurustist välja, nii et külmaaine muutub kõrge temperatuuriga gaasiks, mis süsteemis ringleb ja jahtub. (Yang, et al., 2013. p. 527)

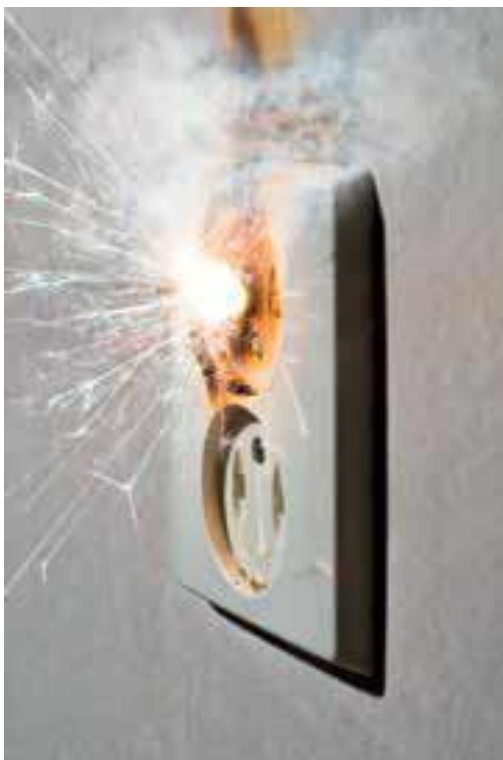
Joonis 4. Lühis pistikupesas (Schneider-electric, 2021b)

Elektrist põhjustanud tulekahjude analüüsi põhjal on kõige sagedasemalt lühiühendusega ehk lühisega elektrivõrkudes ja elektriseadmetes juhtmete ülekuumenemise tõttu, mis on tekkinud ülekoormuse tagajärjel, kus puuduvad ettenähtud kaitsmed. Lühiühendus on eripingete otsene ühendus läbimata elektrivoolu tarbivat takistust, mis on näidatud joonisel 3 (vt. joonis 3.) vasakul ja samal joonisel 3 on keskel kinnine ühenduse näide, mis on kinnine ehk normaalne töötav vooluahela ühendus ning joonisel 3 paremal on lahti ühendatud ehk avatud vooluahel. Ülekoormuse puhul, kus järsult langeb elektriahela takistus, näiteks lisades mitu suurt voolu tarbivat elektriseadet üheaegselt, sellega ületatakse elektrijuhtide ehk elektrivoolu edastatavate tarindite nagu elektrijuhtmestiku nimikoormus, mille tõttu suureneb elektrijuhtide temperatuur ja mis omakorda võib põhjustada voolujuhi sulamise või koguni isolatsiooni süttimise. Tavaliselt on lühise põhjuseks elektrijuhtide isolatsiooni riknemine mehhaanilise, keemilise või niiskuse mõju tõttu. Kui eri pingele all olevad juhid saavad kokku ja selle ahela takistus on väga väike ja läheneb nullile, siis tekib lühisvool, mis kuumeneb kiiresti tekitades elektrikaare või sädeluse nagu joonisel 4 (vt. joonis 4.). (Lall, 2019, lk. 32; Teemets, 2011, lk. 9)

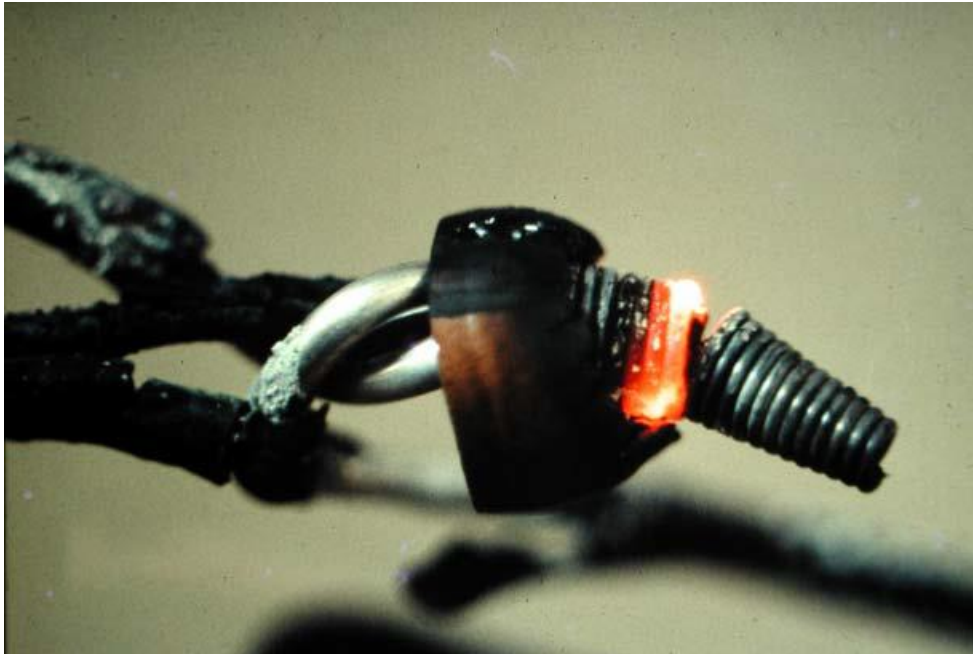
Joonis 5. Halvasti ja nõrgalt ühendatud juhtmete keeratav kiirühendus (Aronstein, 2011, p. 2)

Üks levinud tulekahju põhjus on erinevast materjalist juhtmete ühendamine, näiteks alloleval joonisel 5 (vt. joonis 5.) on kaks alumiiniumjuhet ja üks vasktraat ühendatud juhtmete ühendusele peale keeratava kiirühenduse abil ning ühendatuna 20 A vooluahelas. Joonisel 5 ühendusel on näha nii hõõgumist kui ka kuumakahjustusi nii keerataval kiirühendusel, kui ka juhtmete isolatsioonil. Soovitav on antud ühenduste kuumakahjustuste vältimiseks liitmikud töödelda mittepõleva korrosiooni aeglustajaga. (Aronstein, 2011, pp. 2–4) Järgmisel joonisel 6 (vt. joonis 6.) on keeratava ühendus ja selle kinnitamise näidis. Tavaliselt on erinevad metallist ja metalli sulamitest tehtud juhtmed kaetud õhukese silmale nähtamatu oksiidikihiga, mis kaitsevad neid väliskeskkonna mõjude eest ja ei lase ühendustel oksüdeeruda. Korrosioon on metallide oksüdeerimine hapniku toimel, mis on rohkem teada roostetamise nime all. Selleks tuleb ühenduskohtades, kus juhtmetelt on ühendamisel eemaldatud korrosiooni eest kaitsev oksiidikiht katta ainega, mis takistab õhul ligipääsu ühendustele, et vältida oksüdeerimist ja ühe näitena on Aronstein toonud välja vaseliini, mis on üheks korrosiooni aeglustajaks (Aronstein, 2011, p. 4).

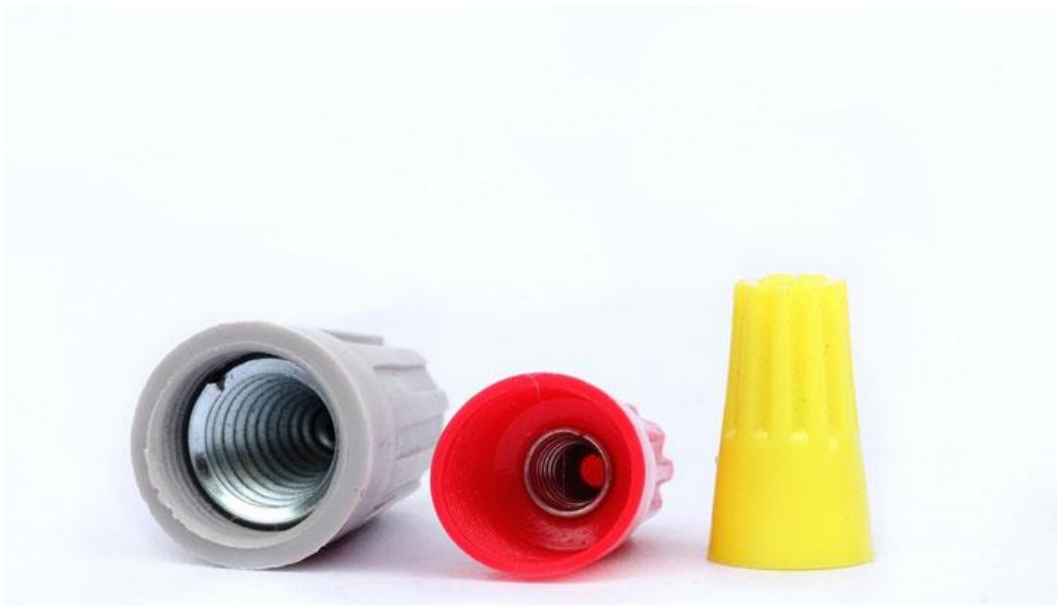
Joonis 6. Keeratava ühenduse näidis (Sibay-rb.ru, 2018)

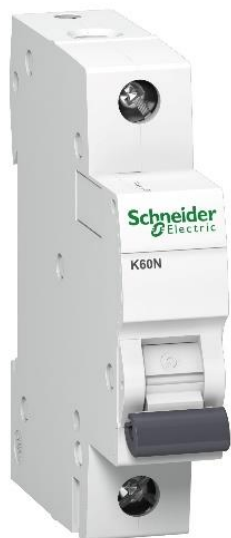
Joonis 7. Acti9 K60N 1P 10A C curve 6000 A (Schneider Electric, 2021a)

Elektripaigaldiste ühendamisel on tähtis järgida tootjate poolseid tootejuhiseid, ning näiteks juhtmete ühendamisel levinud moodulkaitseülilitiga Acti9 K60N (vt. joonis 7) on nõutud kindel pingutusmomendi väärtus 3,5 Nm (njuutonmeeter) (Schneider Electric, 2021a), millega peaks pingutama. Kõige parem on pingutada

momentvõtmega, kuid tihti seda ei tehta ja ühendused jäävad liiga nõrgaks või liiga tugevaks, mille tõttu on tulekahjude tekke võimalus suurem.

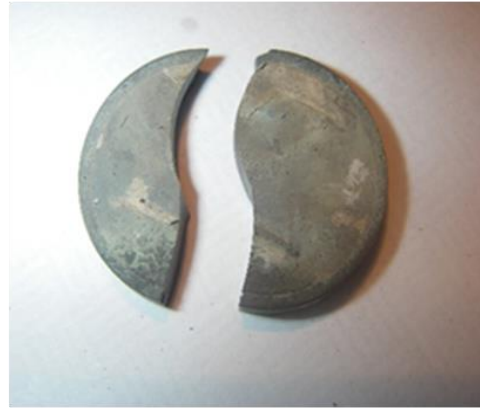
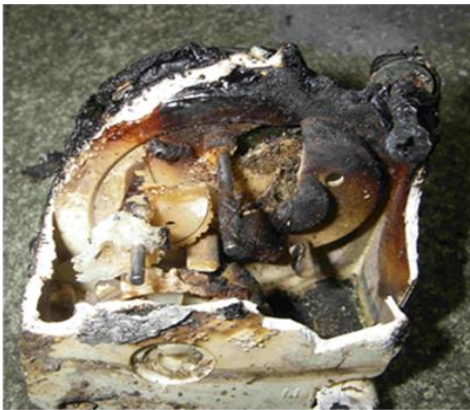
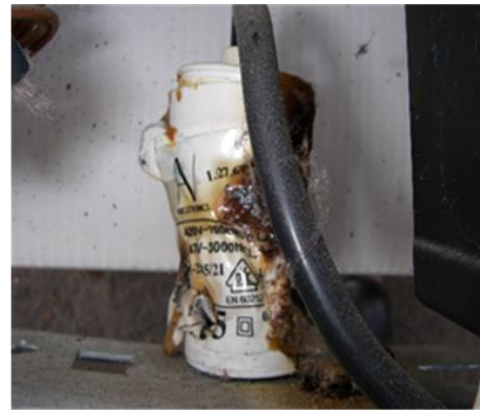
Joonis 8. Külmutusseadme tulekahjude süttimisallikate näited: (a) starterreele ehk käiviti; (b) PTC-lüliti; (c) sulatuslüliti; (d) kondensaator. (Beasley, *et al.*, 2017, p. 3)

LFB uuringud tegid kindlaks, et vanemates külmikute ja sügavkülmade mudelites kasutati kompressorites käivitusreleed (joonis 8, (a)), mis on vajalikud kompressori käivitamiseks. Kompressori käivituses releed avaneb ja katkestab voolu, seejärel töötab kompressor iseseisvalt. Käivitusreleed rike põhjustab mähise ohtlikku kuumenemist, mis tekitab lähedal olevatele kaablitele kuumakahjustusi. Peale uute PTC (positive temperature coefficient) (joonis 8, (b)) ehk ülekuumenemiskaitse lüliti kasutusele võttu starterlülitites on hakanud juhtumite arv vähenema. Uuemates starterlülitites kasutatakse tavaliselt PTC tablette, mis on paigutatud plastmassist korpusesse, mis sisaldab omakorda elektriühendusi. PTC töötab elektri juhina kuni saavutab umbes 120 °C temperatuuri, millest alates muutub takistiks ja katkestab voolu, seega toimides nagu temperatuurilüliti. Aja möödudes PTC omadused halvenevad, kuni puruneb või lõheneb tekitades ise sulades lühise. Teine põhjus on külmikute välisele tagaküljele paigaldatud sulatuslüliti (joonis 8, (c)), mille korpusel on sulatuslüliti taimer käsitsi reguleerimiseks. Vee sattumine sulatuslülitisse tekitab lühise kontaktides. Sulatuslüliti korpus on valmistatud tulekindlast plastikust, kuid lüliti sees olevad hammasrattad on suure nailoni sisaldusega, mis süttivad kergesti, mille tagajärjel lüliti kate kuumusega deformeerub ja tuli levib lüliti kaanele ja seadme isolatsioonile. Kolmas sagedane põhjus on kondensaatorite (joonis 8, (d)) tõrked, mis on paigaldatud peaaegu kõikidesse kaasaegsetesse külmutusseadmetesse alates aastast 2000, mis on paigaldatud külmutusseadmete alumisse ossa, mille ülesandeks on voolu ühtlustamine elektrisüsteemis. Kondensaator oma eluea jooksul on avatud erinevatele koormustele nagu ülepinge, ülekuumenemine, kiirgus, niiskus, mustus ja vibratsioon, mis põhjustavad ajaga kondensaatori riknemise, ning hakkab toimuma aeglane sulamine ja söestumine, mille tagajärjel kondensaator süttib ja plahvatab. (Beasley, *et al.*, 2017, pp. 2 – 3)

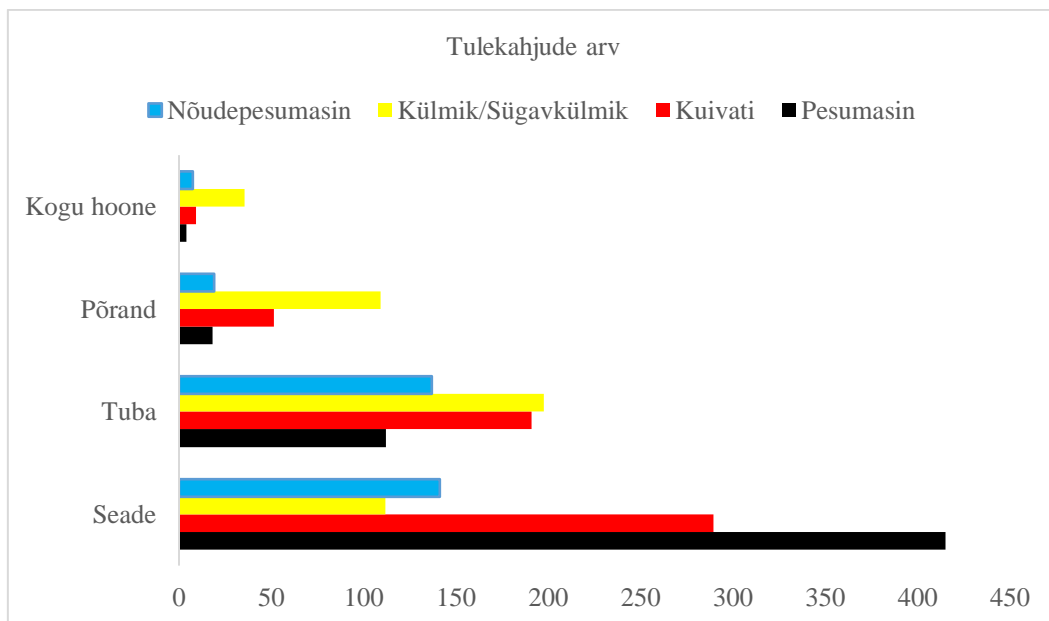
Joonis 9. LFB kodumasinade tulekahjude arv, liigitatuna tule leviku ja seadme tüübi järgi (Beasley, *et al.*, 2017, p. 4; autori koostatud)

Kui vaadata LFB registreeritud seadmepõlengute 2008.-2015. aastate andmeid seadme tüübi ja tule levimise järgi, mis on joonisel 9 (vt. joonis 9.), kus on välja toodud neli erinevat seadme tüüpi, siis saab lugeda, et kõige rohkem oli valimist registreeritud pesumasinate tulekahjusid ja kõige vähem külmikute ja sügavkülmade tulekahjusid, kuid enamik neist piirdus süttinud seadmega. Võrreldes teistega saab öelda, et külmikute ja sügavkülmikute seadmete tulekahjud levisid teistest seadmest kaugemale mõjutades nii ruumi, põrandat kui ka kogu hoonet. Võrreldes teiste seadmetega levis külmikute ja sügavkülmikute tulekahjud kogu hoonetele kordades rohkem, mis näitab kui ohtlikud on külmutusseadmed tulekahju levikul. (Beasley, *et al.*, 2017, p. 3)

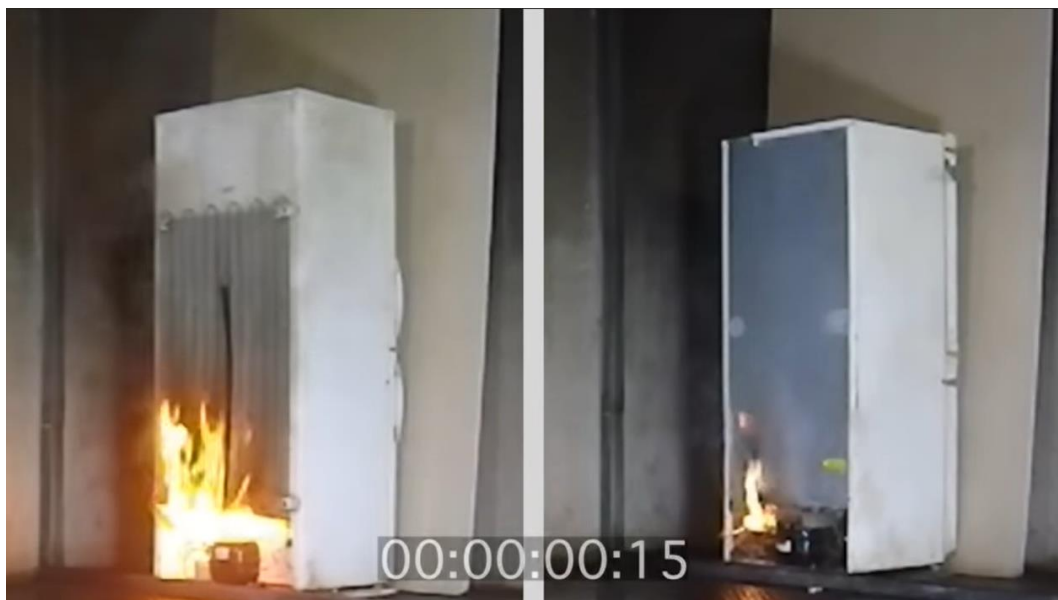
Joonis 10. Külmkapi leegilevimise võrdlus plastikust ja metallist tagaseina vahel algfaas (London Fire Brigade, 2017, aeg 0 sek)

LFB uuringus tehtud tähelepanekud viitavad sellele, et Suurbritannias on külmikute konstruktsioonid ja konstruktsioonimaterjalid aja jooksul muutunud, kasutades kergemini süttivaid materjale ning tekitades suurema tõenäosusega ulatuslikumaid hoonetulekahjusid. Paljude aastate jooksul olid kompressori peal olevad kondensatsioonivee kogujad, mille ülesandeks on kondensatsioonivett hoida kuni selle aurustamiseni, õhukesest metallist tehtud, kuid need metallist hoidjad kippusid roostetama ja lekkima. Seetõttu lekkis vesi kompressorile ja põrandale, ning tootjad reageerisid sellele asendades metallist kondensatsioonivee kogujad plastmassi vastu, mis hoiavad ära küll lekkimise, kuid on kergesti süttiva materjali tõttu väga tuleohtlikud, tekitades eeskätt kiiret leegi levimist. Suurbritannias läbiviidud uuringute kohaselt oli veel hiljuti aastal 2018 turul olevatest külmikutest üle 45% plastikust tagaseinaga külmikud. Plastikust materjal tekitab põledes põlevaid tilkasid, mis soodustab leegi levimist seadme isolatsioonile suurendades tulekoormust veelgi. Samuti on aja möödudes vahetatud külmikute konstruktsioonides kasutatud metallist tagaseinad hõbetatud papiga või kaetud fooliumiga, mis on omakorda kaetud polüuretaaniga ja need omakorda topelt seinaga paneelide vastu, mis on tehtud polüetüleenist või polüpropüleenist. Tulekatsetused on näidanud, et topelt tagaseinad süttivad kergesti levides suurel

kiirusel ja samal ajal tekitades palju mürgist suitsu. LFB avaldas video, kus võrdluses oli plastikust ja metallist tagaseinaga külmkapid, kus on näha suur vahe tuleleviku kiirusel. Joonisetel 10, 11 ja 12 on vasakul plastikust tagaseinaga ja paremal metallist tagaseinaga külmikud, kus on näha joonis 10 (vt. joonis 10.), et juba tulekahju algfaasis on tulekahju areng plastikust tagaosas kiire, tekitades tumedat suitsu, mis viitab plastiku põlemisele. Pool minutit hiljem (vt. joonis 11.) on tulelevik jõudnud plastikust tagaseinaga külmkapil, ulatudes leegiga külmkapi ülemisele osale, tekitades palju tumedat suitsu. Metallist tagaseinaga külmkapil on tulelevik võrreldes plastikust tagaseinaga olnud kordades aeglasem, tekitades olulisemalt vähem suitsu ja kus arvatavasti põlevad ainult kaablid. Algfaasist minut hiljem (vt. joonis. 11) on külmkappi tagaosa täisleekides ja ulatudes laeni. Suurbritannia uuringutes on välja toodud, et plastikust tagaseinakate ei pidanud tulekatsetes isegi 30 sekundit vastu, seevastu alla 1 mm paksune alumiiniumist tagasein pidas üle 5 minuti vastu. Lisaks on asendatud seadmete sisesed soojustuspaneelid polüuretaanivahuga, mis ametlikult on tunnistatud kergesti süttivateks ja ohtlikeks jäätmeteks. (Beasley, *et al.*, 2017, pp. 4–5; Contact ChronicleLive, 2018)

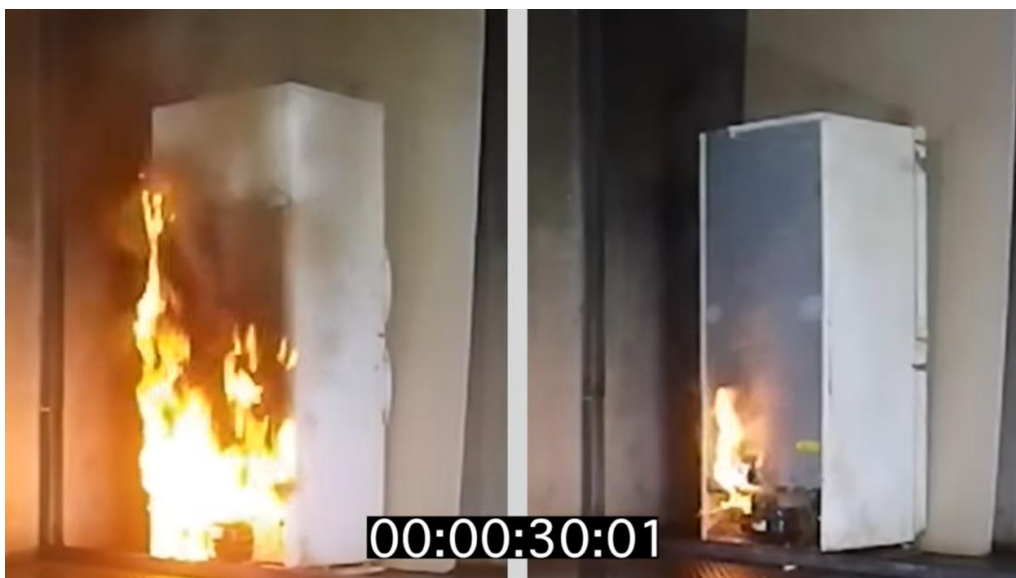
Joonis 11. Külmkapi leegilevimise võrdlus plastikust ja metallist tagaseina vahel pool minutit hiljem ( London Fire Brigade, 2017, aeg 30 sek)

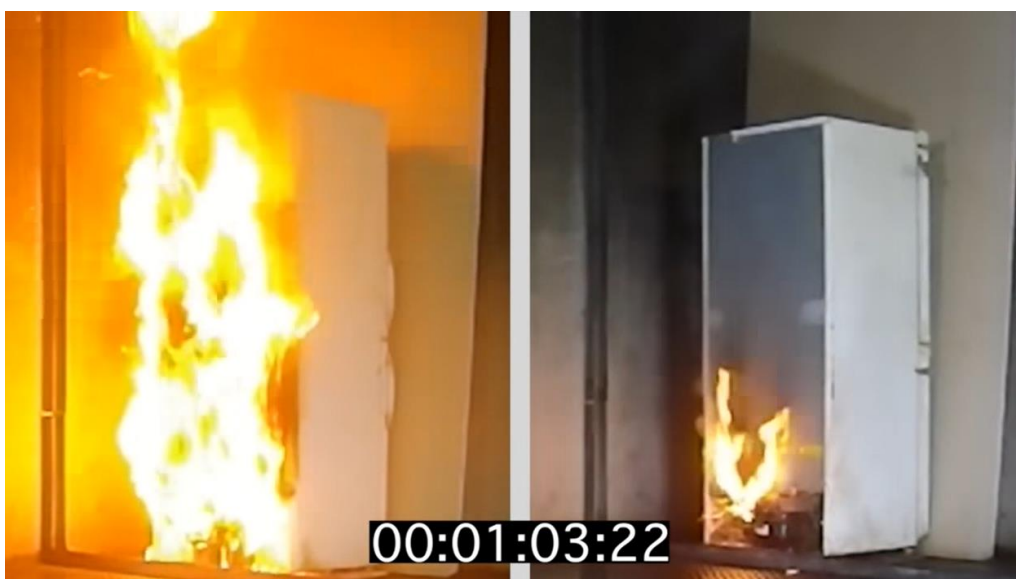
Joonis 12. Külmkapi leegilevimise võrdlus plastikust ja metallist tagaseina vahel minut hiljem ( London Fire Brigade, 2017, aeg 63 sek)

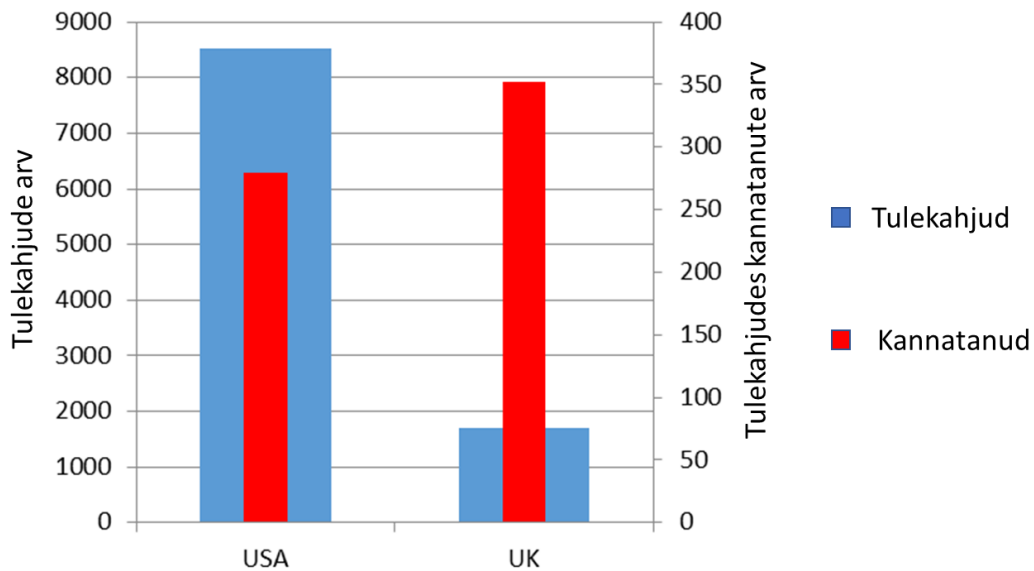
Joonis 13. LFB kodumasinade tulekahjude arv, liigitatuna tule leviku ja seadme tüübi järgi (Beasley, *et al.*, 2017, p. 5; autori koostatud)

Ühendkuningriigid on teinud külmutusseadmete põhjustanud tulekahjude ja tulekahjudes kannatanute vahel võrdluse vahemikus 2006–2010 USAs (United States of America) registreeritud juhtumitega ja kuigi USAs on samal ajavahemikul toimunud külmutusseadmete tulekahjusid viis korda rohkem, mis on ka ootuspärasem, kuna elanikkonna arv on ligikaudu viis korda suurem, oli näha

joonisel 13 (vt. joonis 13), et tulekahjus kannatanute arv oli Ühendkuningriigis tunduvalt suurem (Beasley, *et al.*, 2017, p. 5).

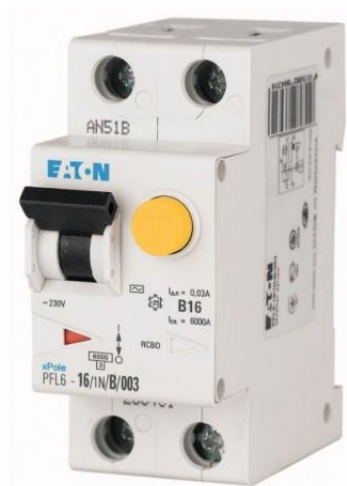
Joonis 16. Rikkevoolukaitsme (Sakale Tööstusautomaatika, 2021)

Kuna ükski isolatsiooni materjal pole ideaalne, siis isegi korras ja normaaltingimustes olevates elektriseadmetes ja elektrivõrkudes ei ole pingestatud vool ainult faasi- ja neutraaljuhtides, vaid ka elektrijuhtide ja maanduse vahel, ehk vool, mis normaalses töös suundub maasse või kõrvalistesse juhtivatesse osadesse ja seda nimetatakse lekkevooluks. Korras isolatsiooni korral on lekkevool väike,

kuid kui lekkevool suureneb üle ohutu piiri, siis nimetatakse seda rikkevooluks, mis on tingitud isolatsioonirikkest, kus on tekkinud isolatsioonikahjustus üksteisest isoleeritud osade vahel. Rikkevoolu võib tingida näiteks isolatsiooni üldine halvenemine, kuid ka juhtmete niiskumise teel, tekib suurem pingele elektriseadme kereühendustes ja inimeste või loomade poolt pingestatud voolujuhtide puudutamine. Selleks, et ära hoida rikkevoolust tingitud seadmete kahjustusi, tuleb kasutada rikkevoolukaitsmeid (vt. joonis 16.), eriti niisketes oludes, kus oht on eriti suur ja arvestama, et elektriliste soojaveeseadmete nagu boiler võib pidev niiskuse, kondensaadi ja korrosiooni toimel suureneb lekkevoolust tulenev oht. (Teemets, R., Risthein, E., 2007, lk. 8–42; Teemets, R., 2011, lk. 6–106)

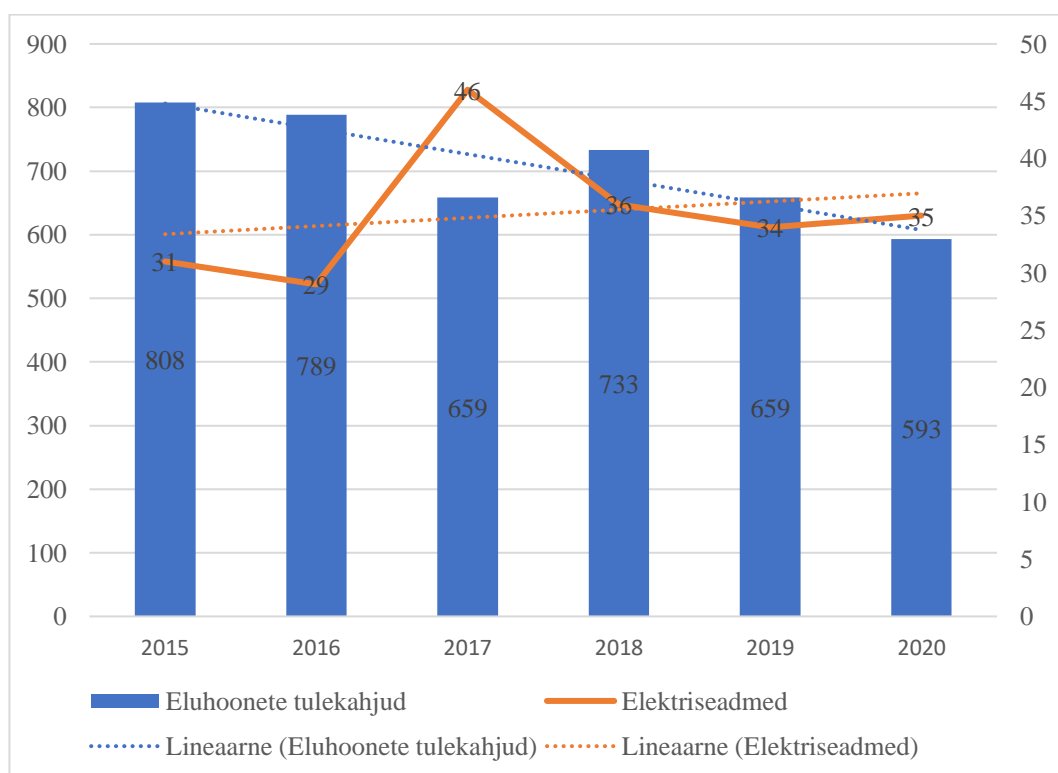
Joonis 18. Eluhoonete tulekahjude võrdlus elektriseadme tulekahjudega (Päästeamet 2021b; autori koostatud)

2015–2020 aastatel oli kokku 4241 (Päästeamet, 2021b) hoonetulekahju. Päästeametilt saadud eluhoonete tulekahjude andmeid analüüsides saab välja lugeda, et aastatel 2015–2020 oli kodus kasutatavast elektriseadmest alguse saanud eluhoonete tulekahjusid kokku 211, mis moodustas kõikidest hoonetulekahjust kokku 5%. Joonis 18 saab välja lugeda, et eluhoonete tulekahjud on langevas tempos, kuid elektriseadme tulekahjude arv on tõusvas tempos.
