**EVAKUATSIOONI OHUD TARTU KAUBANDUSKESKUSTES
MÜÜGIKAMPAANIATE AJAL**

Lõputöö

Tallinn 2015

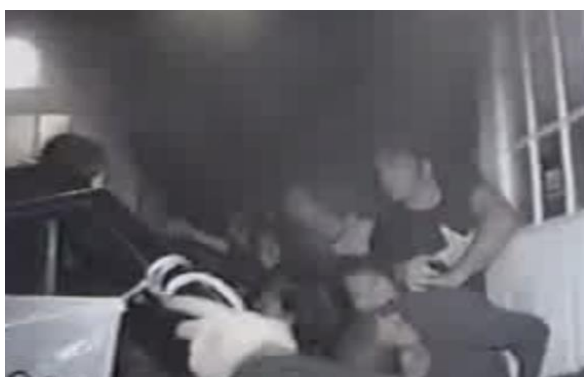
Joonis 1. Pilt videolõigust: ohvrid evakuatsiooniavas kinni West Warwick, Rhode Island Fatal fire at the concert (Firefighter Sweden , 2009)
