Päästekolledž

**AUTOMAATSETE
TULEKAHJUSIGNALISATSIOONISÜSTEEMIDE
VALEHÄIRETE MENETLEMISE JA TEOSTATUD
EKSPERTIISIDE ANALÜÜS**

Lõputöö

Tallinn 2016

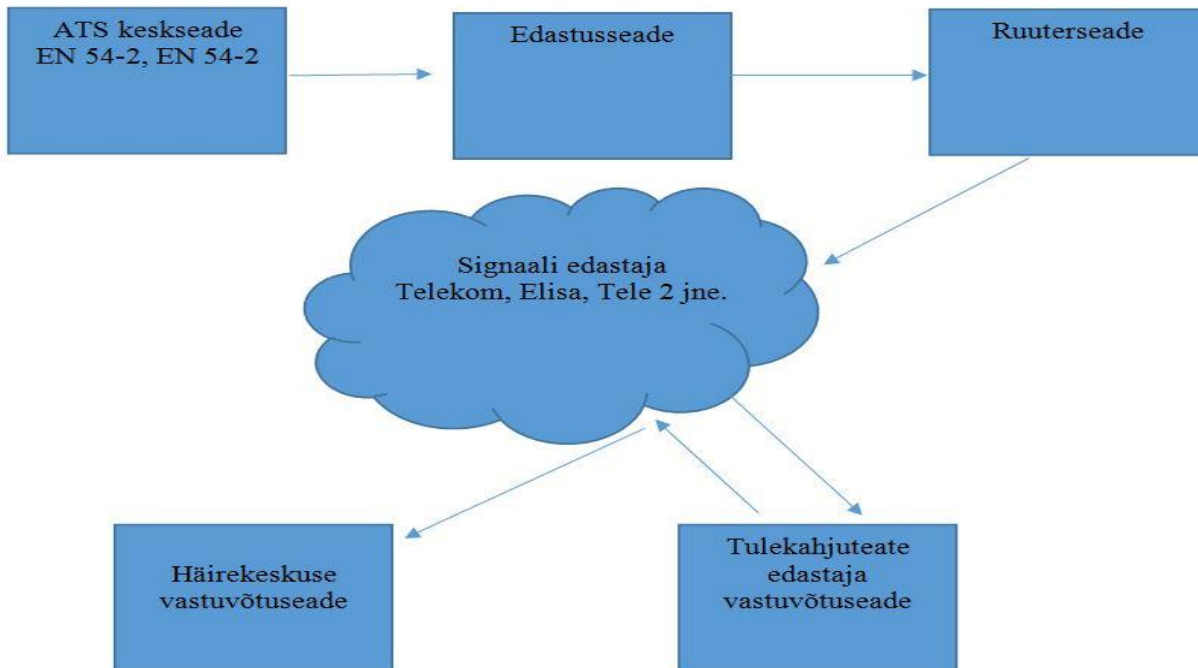
Joonis 1. Automaatne tulekahjusignalisatsioonisüsteem ühendatuna Häirekeskusesse (Nõuded tulekahju..., 2013; autori koostatud)

Nii viiteseadmele, edastusseadmele kui ka ruuterseadmele ja tulekahjuteate edastaja vastuvõtuseadmele puuduvad standardikohased lahendused, mistõttu võivad seadmed tekitada ja

edastada seadmete rikketeate Häirekeskusesse rikke- või tulekahjuteate signaalina. Signaali liikumist seadmete vahel kirjeldab joonis 1.

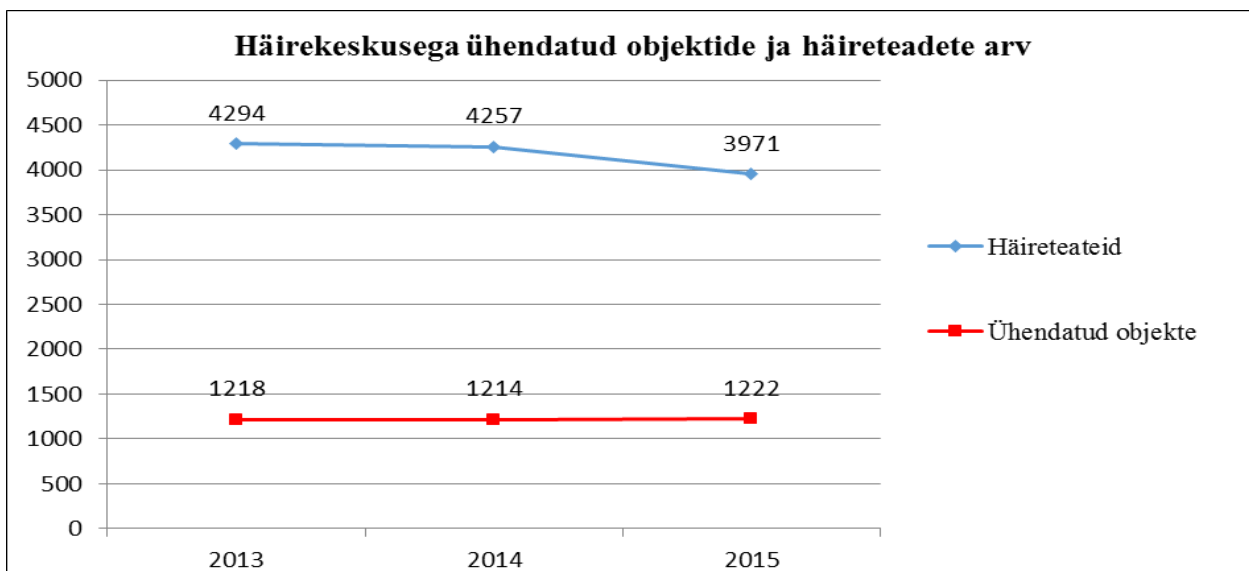
Joonis 2. Häirekeskusega ühendatud objektide ja häireteadete arv (Päästeamet, 2016)

Päästeameti väljasõidukorra kohaselt reageerib päästeressurss automaatselt igale ATeSi poolt edastatud tulekahjuteatele (Päästeamet, 2014b). Kõikidelt Häirekeskusega ühendatud objektidelt edastatud tulekahjuteated ei ole aga alati õiged tulekahjuteated. Neid tulekahjuteateid, mis ei ole alguse saanud tulekahjust, loetakse valehäireteks (Tuleohutuse seadus, 2010). Päästeameti toodete ja teenuste kontrolli eksperdi poolt kogutud statistika kohaselt moodustasid valehäired aastatel 2013–2015 *ca* 98% edastatud tulekahjuteadetest. Sõltumata sellest, et valehäired moodustavad enamiku tulekahjuteadetest, on teated ajavahemikul 2013–2015 vähenenud *ca* 8% (vt joonis 2). (Päästeamet, 2016)
